## 改善箇所説明図

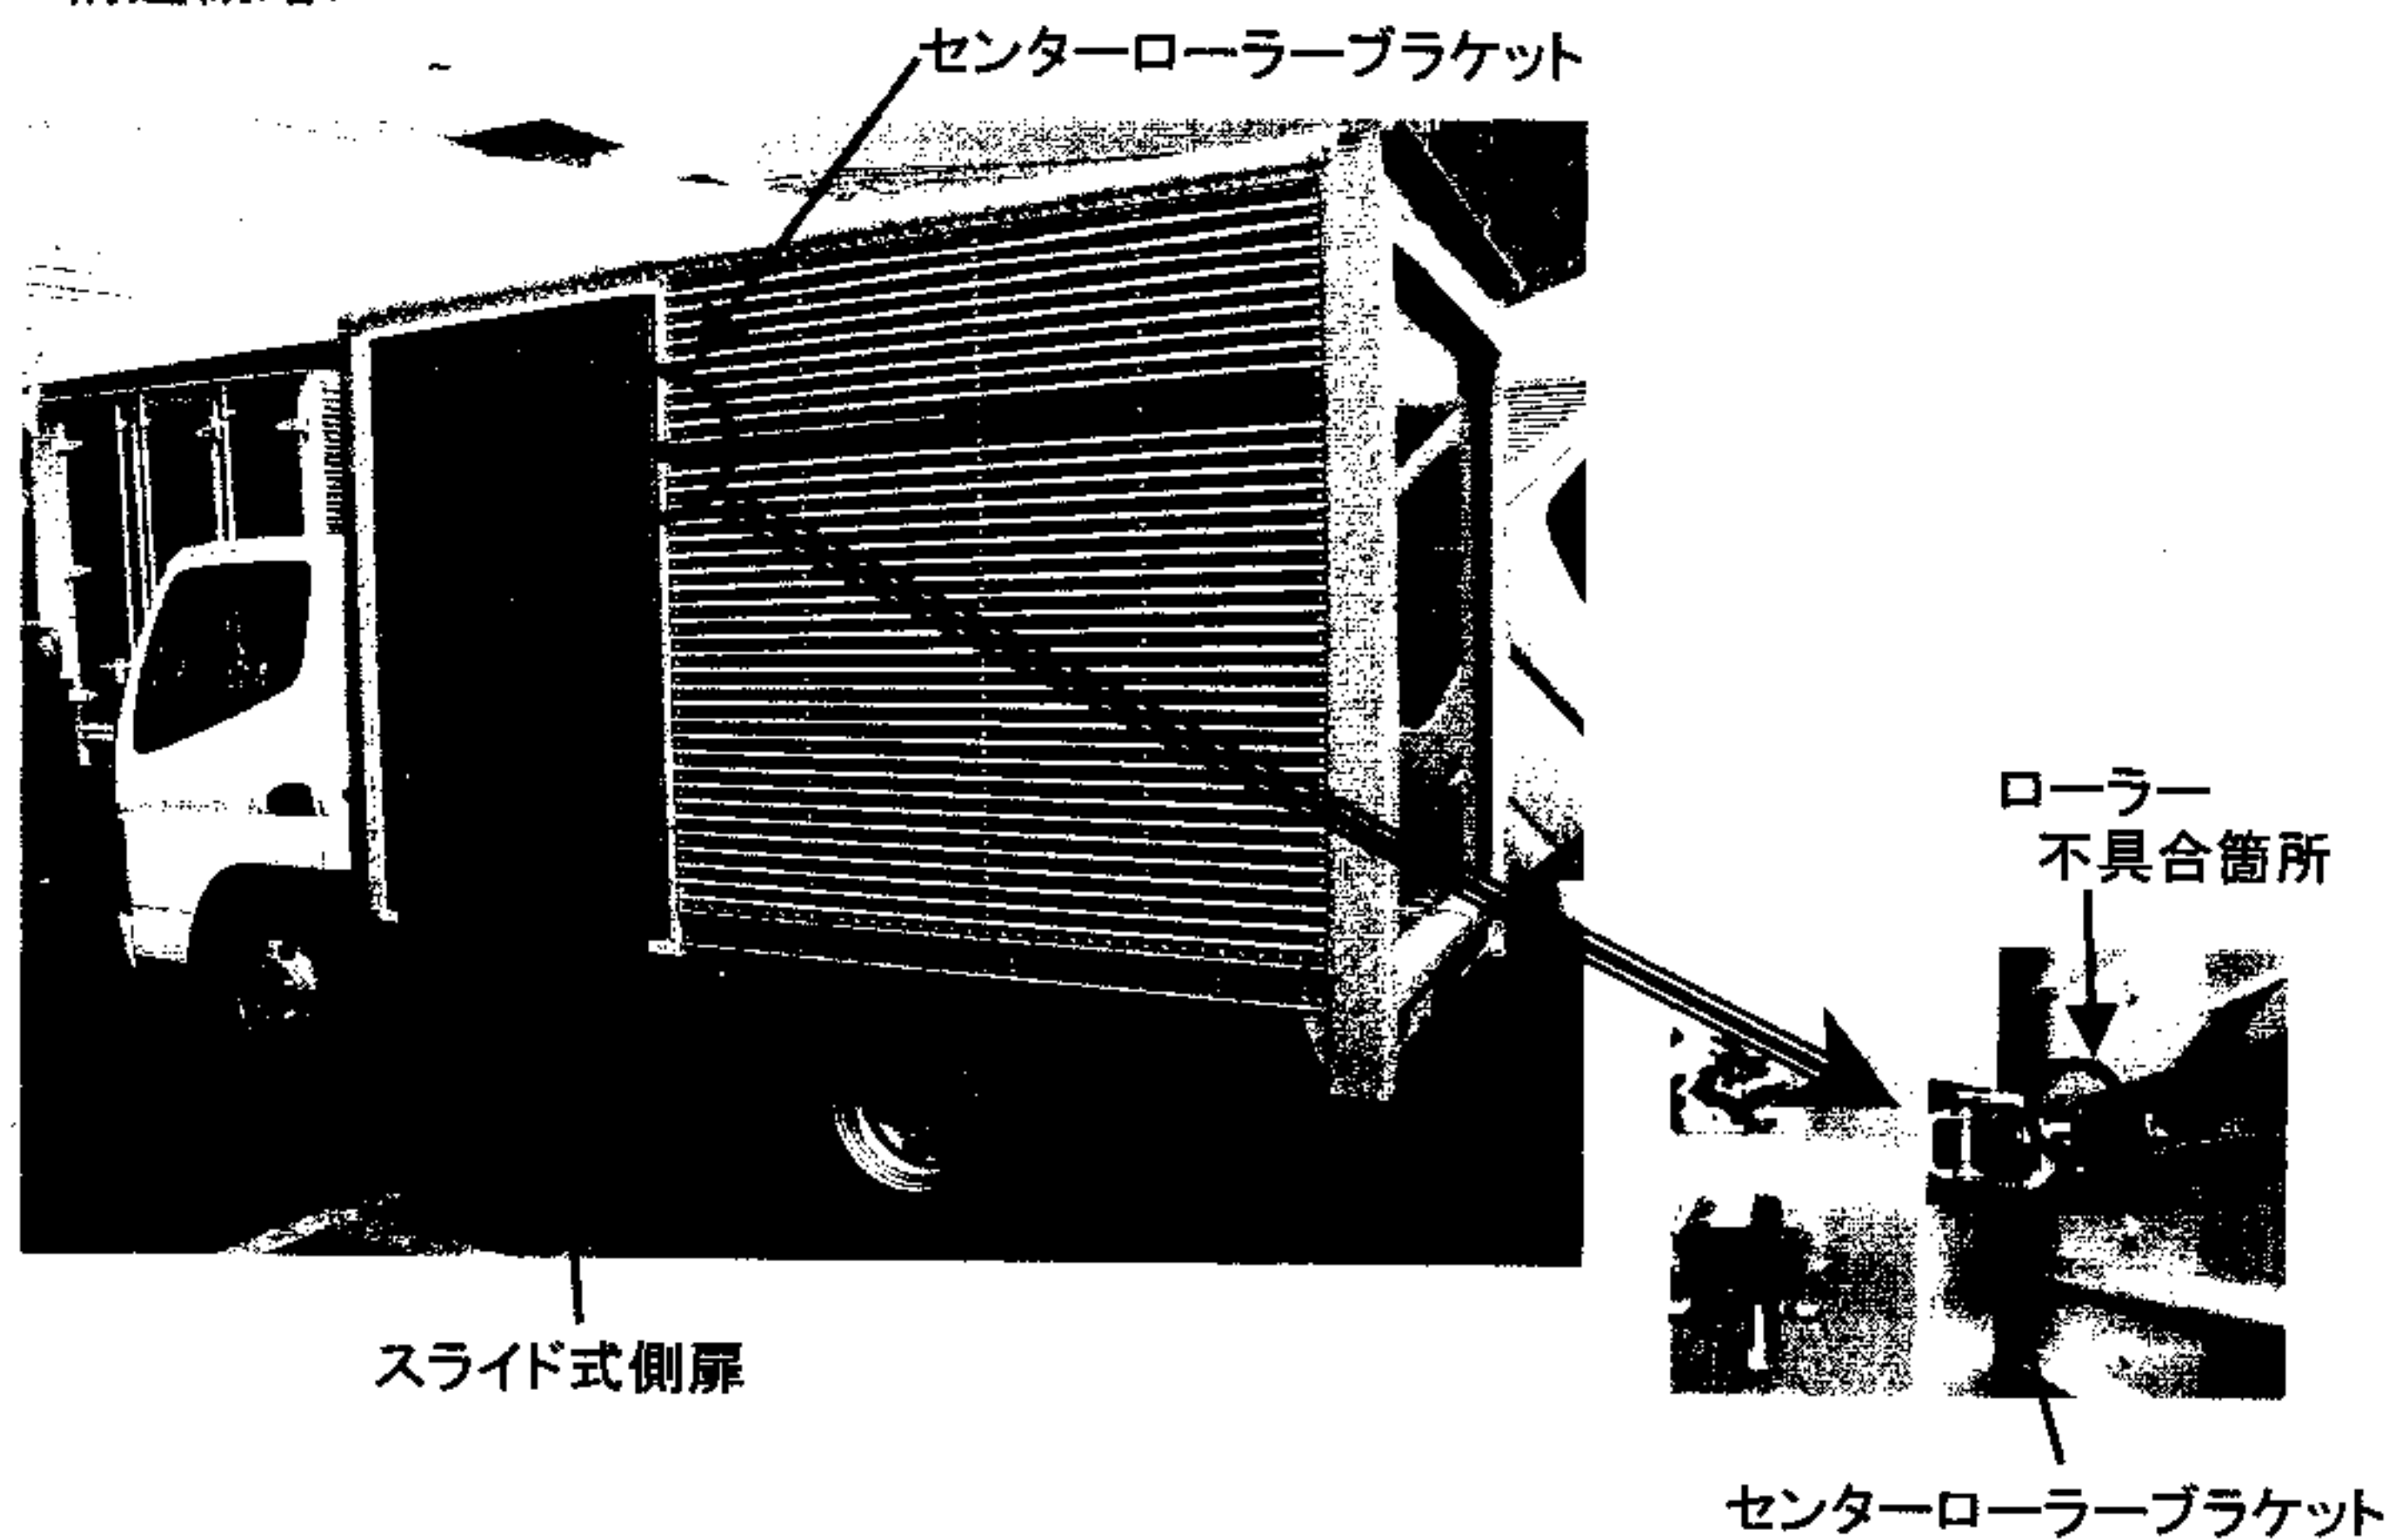
### <構造概略>

スライド式側扉のセンターローラーブラケットに組み込まれているローラーの耐久性が不足している為、ローラーが磨耗しシャフトが露出した状態で開閉を続けると、シャフトの磨耗及び変形を起こしセンターレールブラケットがレールから外れ、扉が脱落するおそれがある。

全車両、ブラケット及びローラーを対策品と交換する。同時にロアアームの点検、増し締めを行う。
