## 改善箇所説明図

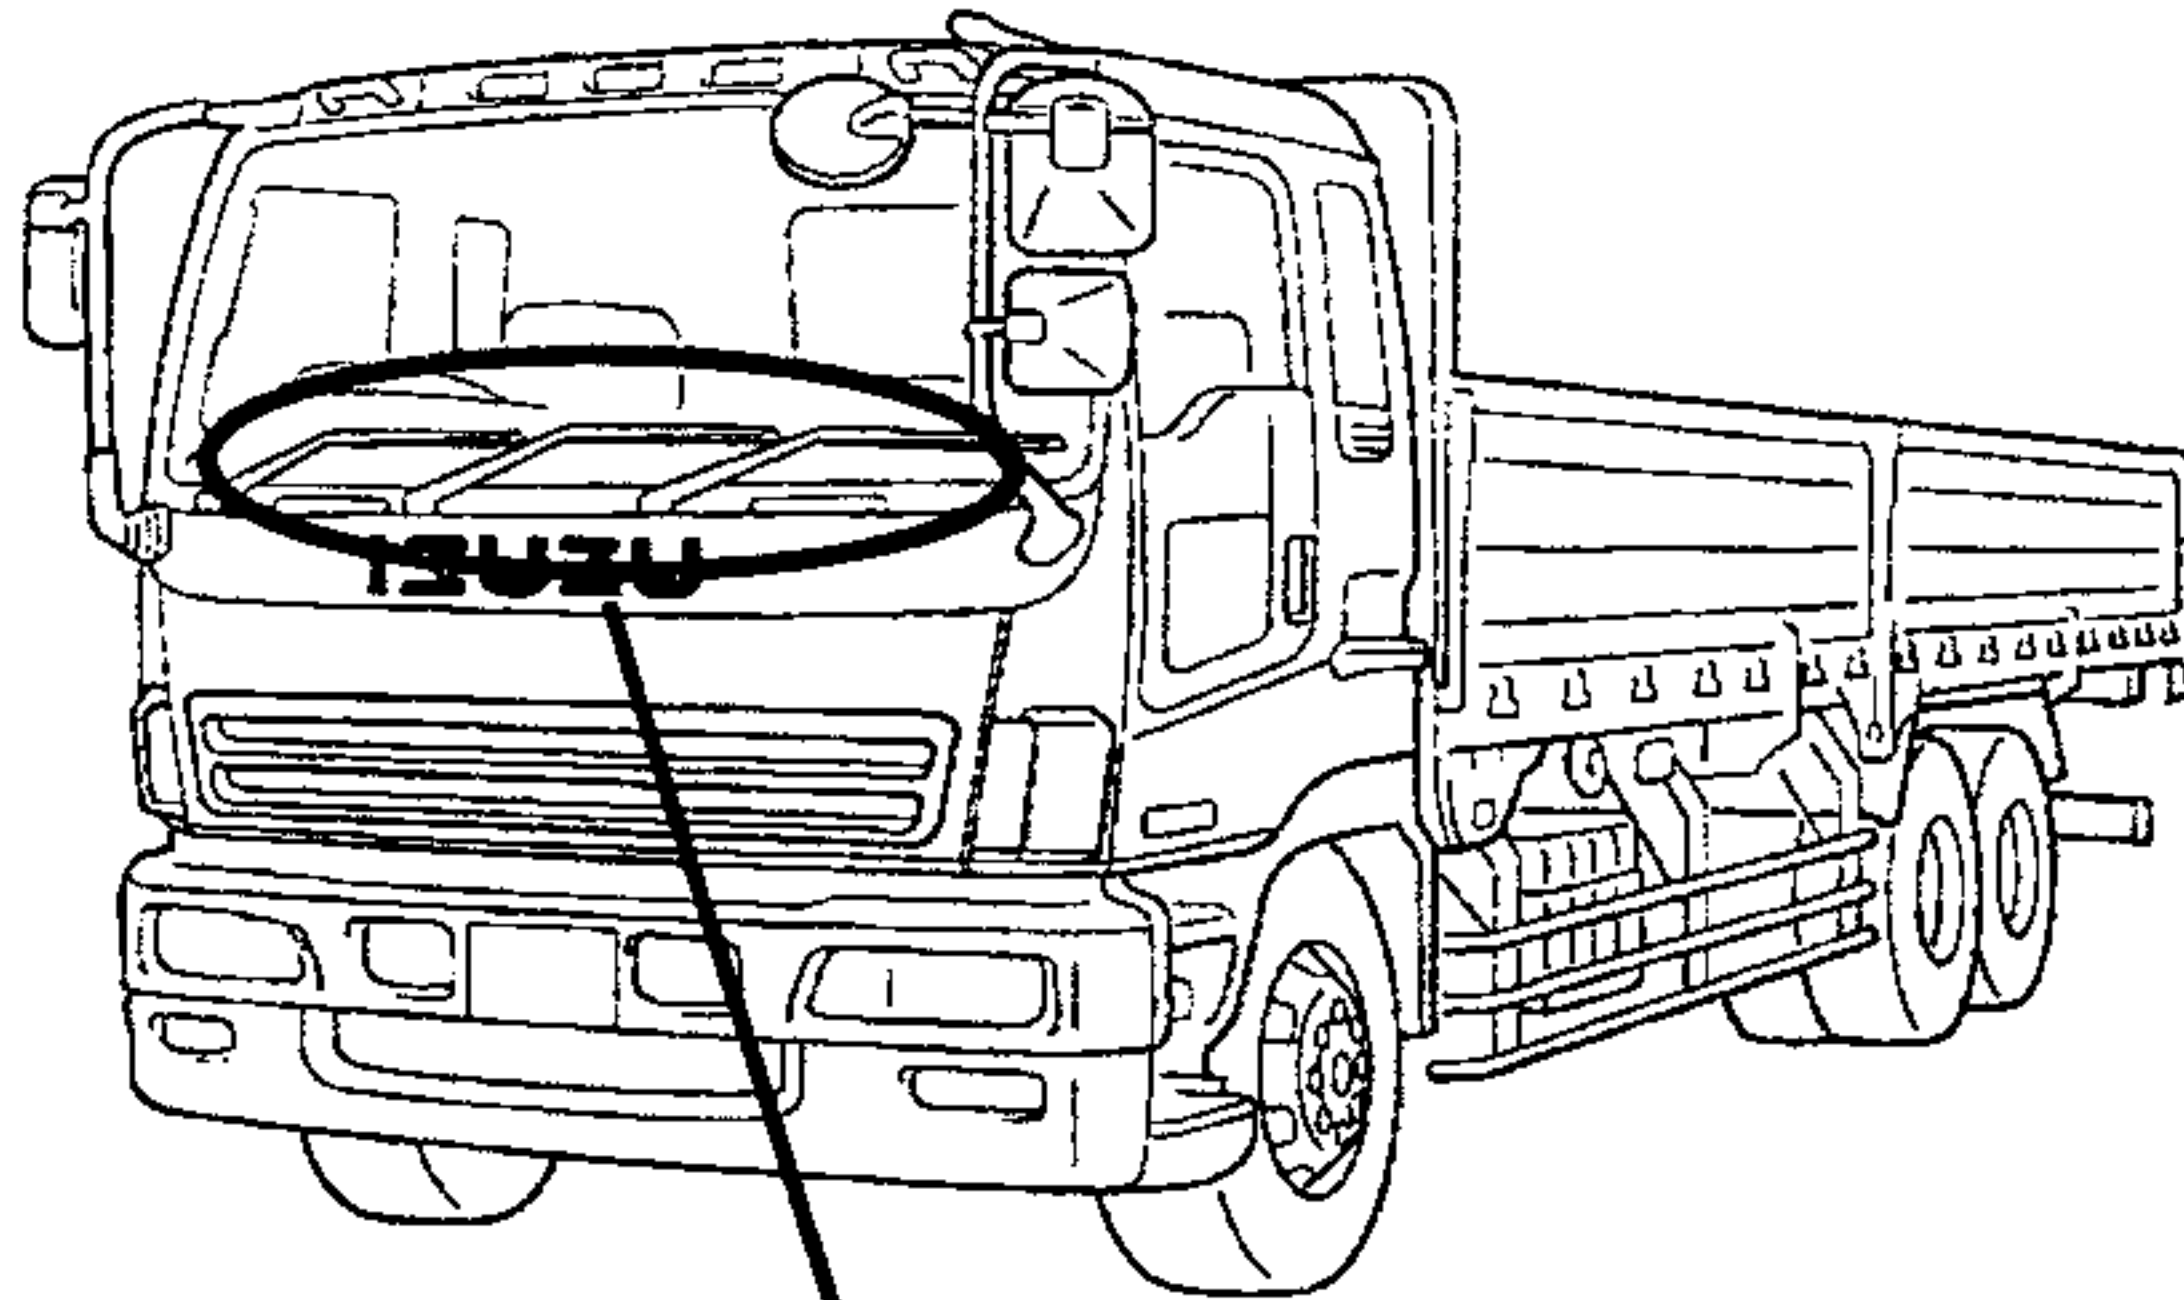
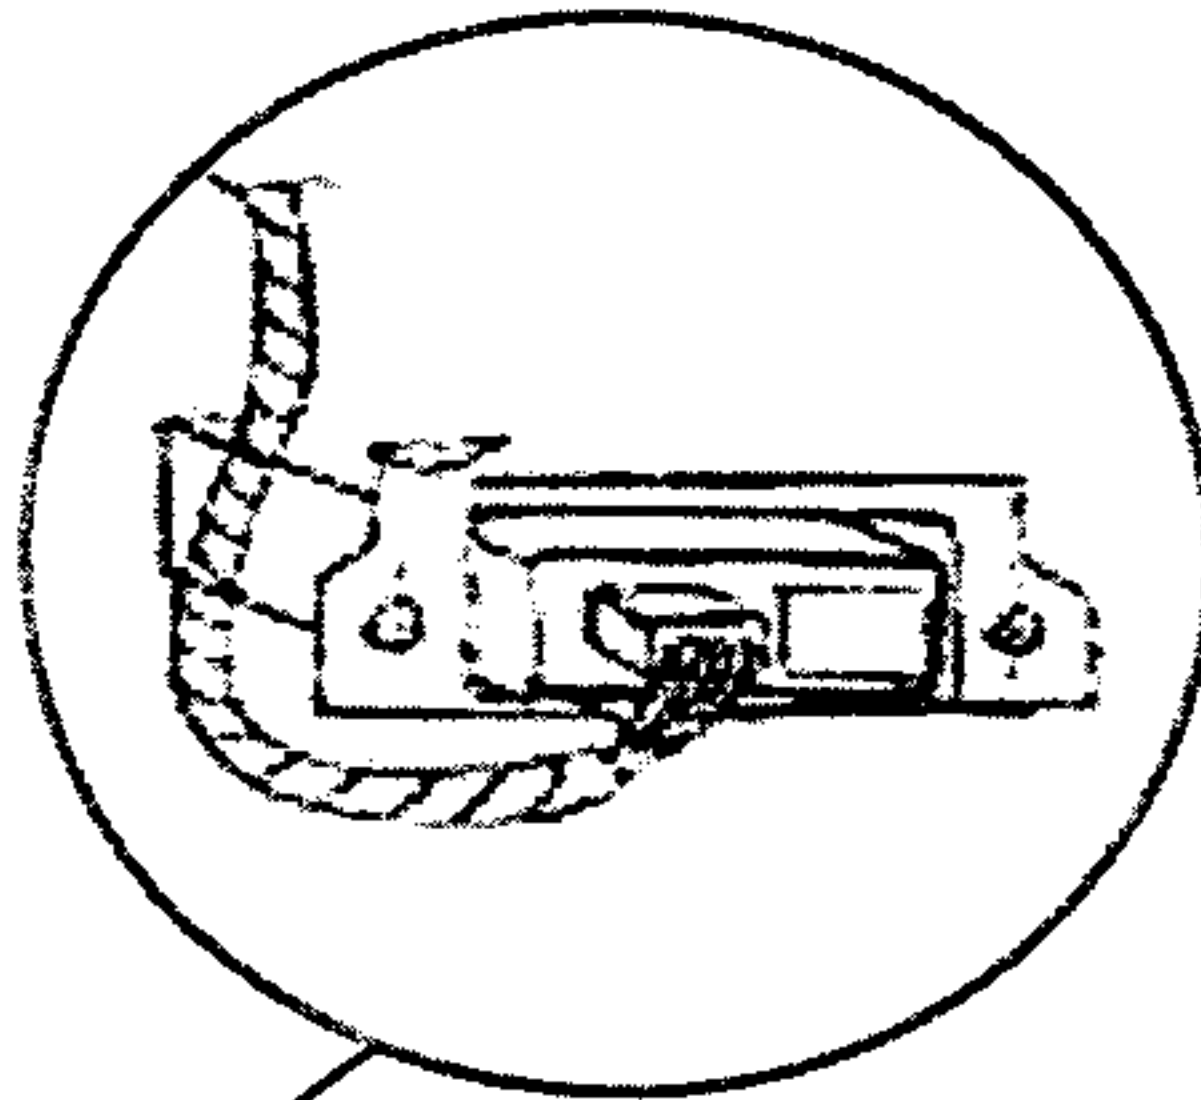
不具合発生箇所

エンジン制御装置の配線接続の構造が不適切なため、運転者が意図的な操作をおこなった場合、エンジン警告灯が点灯するが、運転者が当該警告灯に従わず走行すると、同時に速度抑制装置（スピードリミッタ）の作動が解除されてしまうため、車速が設定速度を超えるおそれがある。

改善の内容： 全車両、エンジン制御装置の配線変更および接続の保護装置を追加する。

識別： 接続の保護装置に白色ペイントを塗布する。
