## 改善箇所説明図

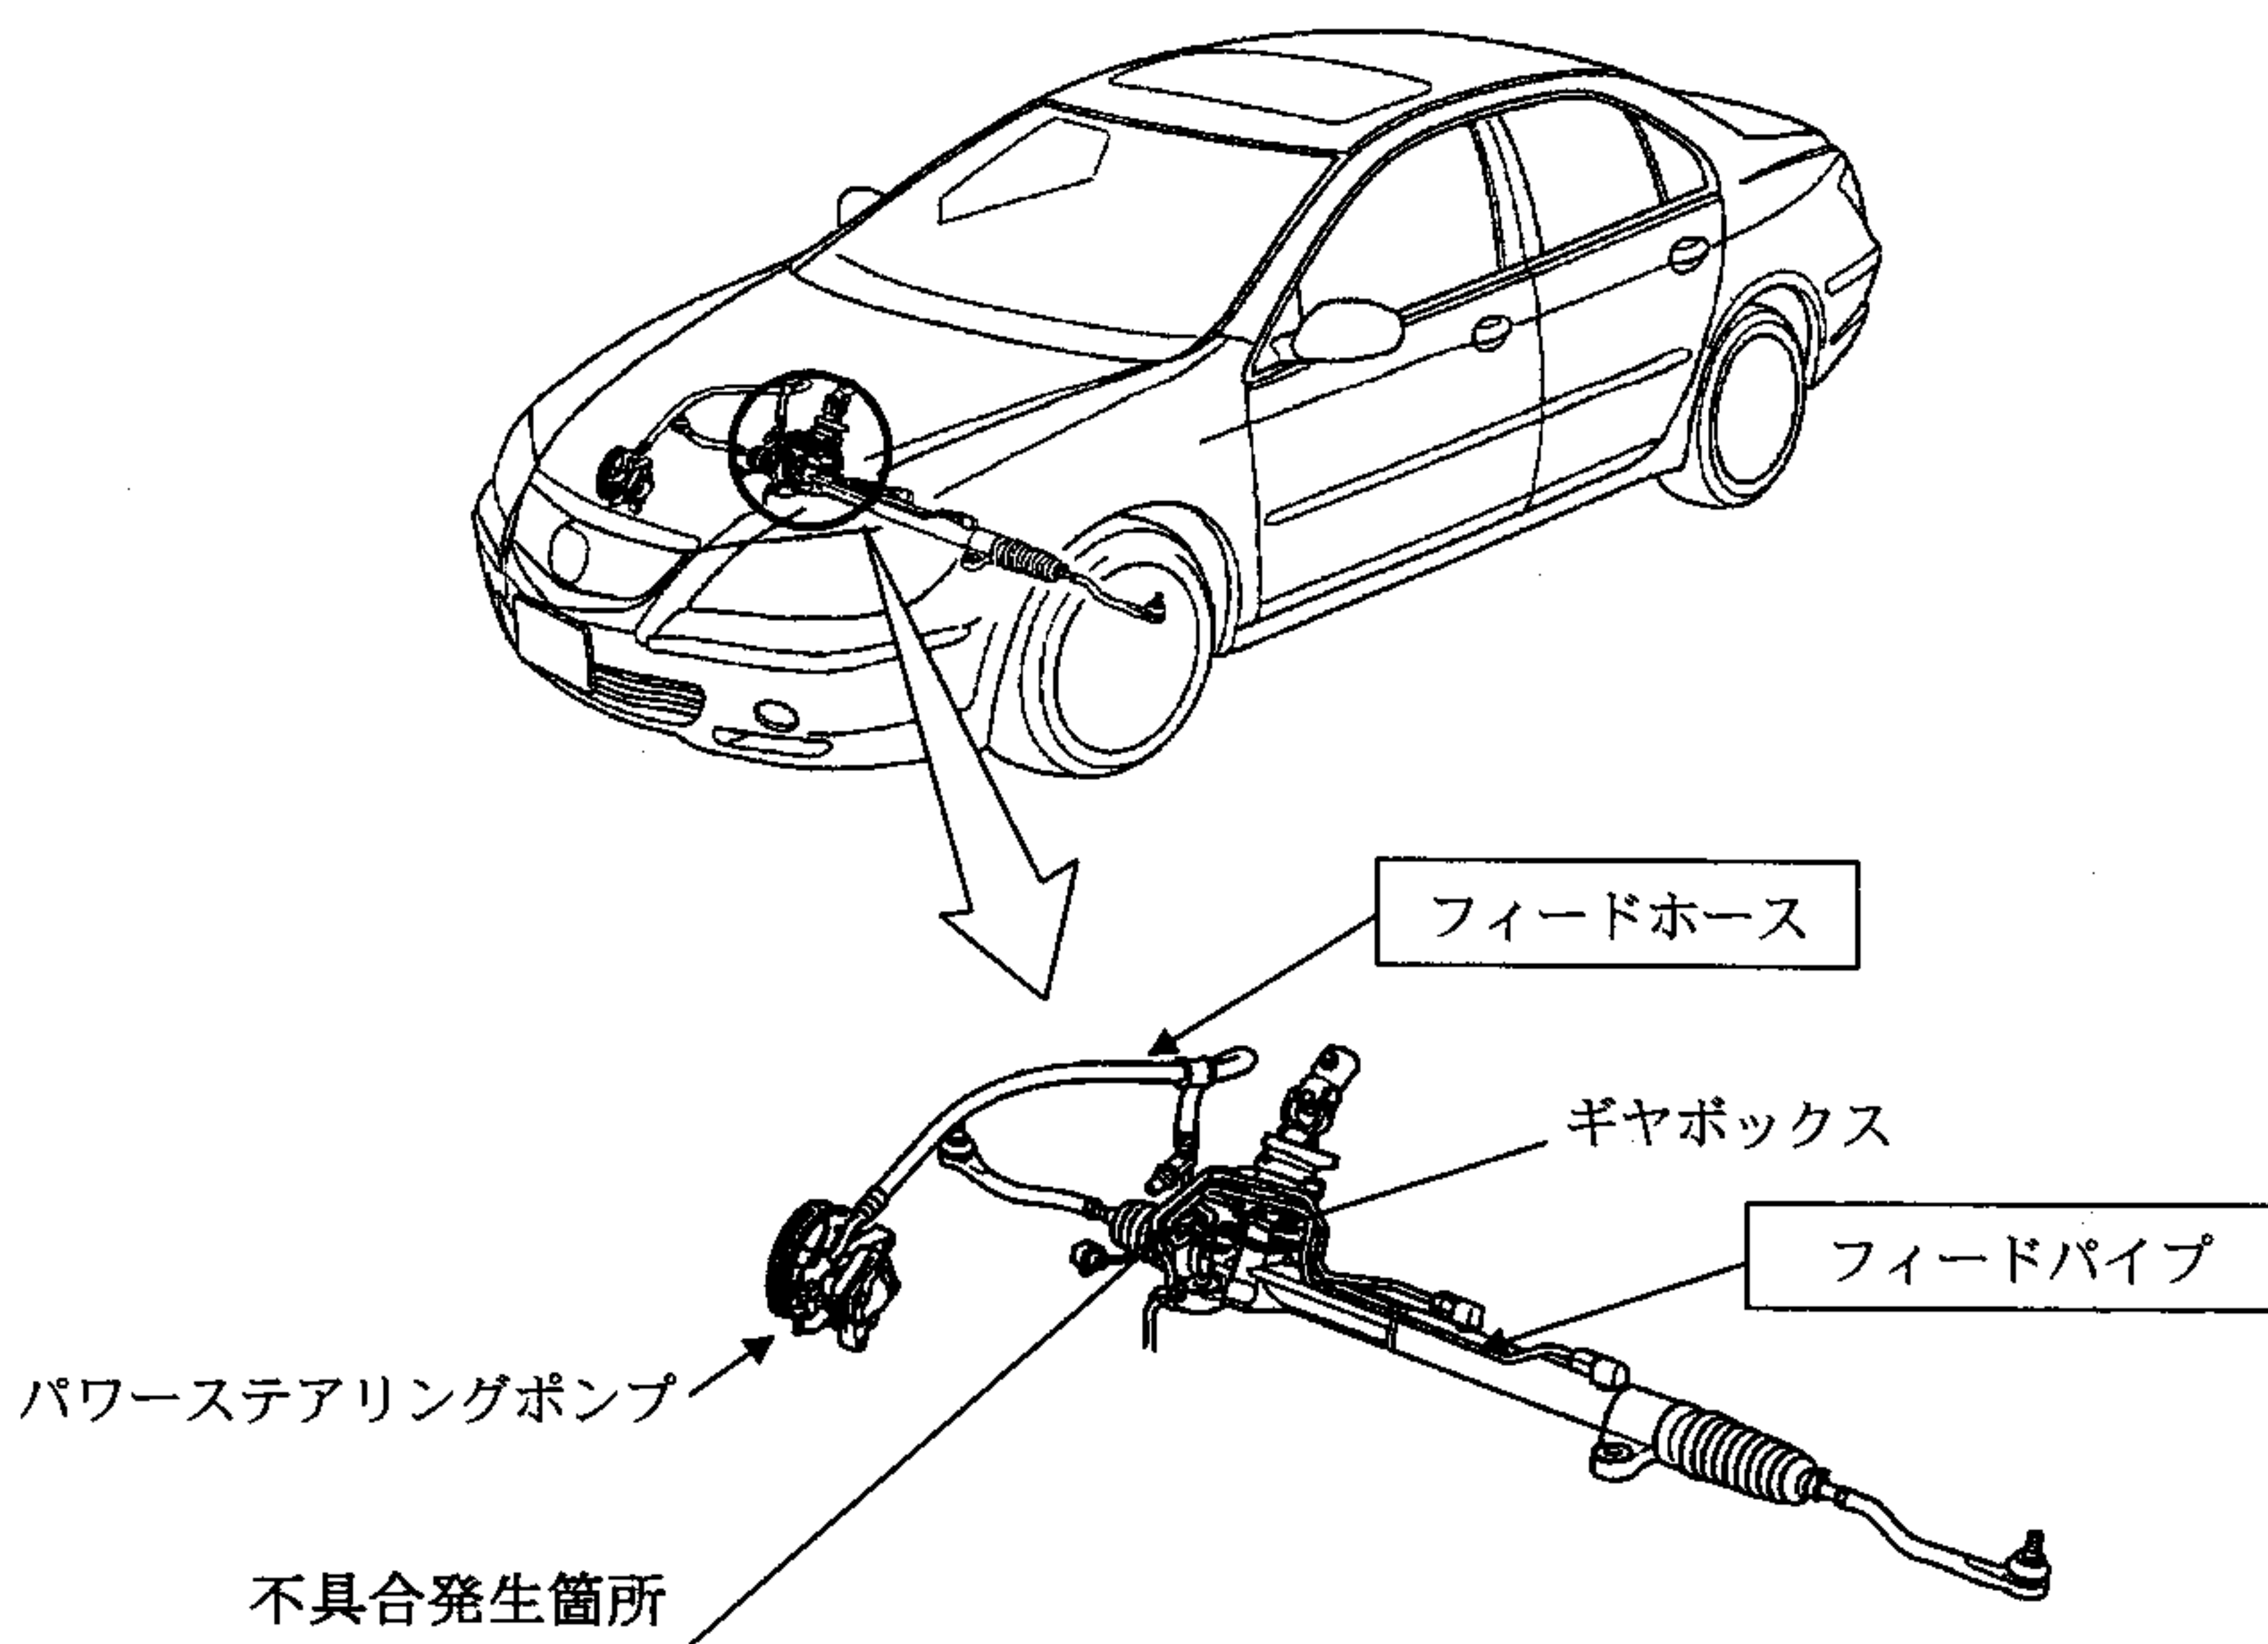
油圧式パワーステアリングの配管（フィードホース）の長さが不適切なため、ハンドルを最大に切った状態から素早く戻すと油路を切り替えるバルブで油圧が急激に変動し、パイプ類が共振して異音が発生するものがある。そのため、そのまま使用を続けると、共振した際の振動でギヤボックスのフィードパイプに亀裂が生じ、パワーステアリングオイルが漏れてハンドルの操作力が増大するおそれがある。

全車両、フィードホースを対策品と交換すると共に、ギヤボックスのフィードパイプを新品と交換する。

注：  は交換部品を示す。
