# 改善箇所説明図

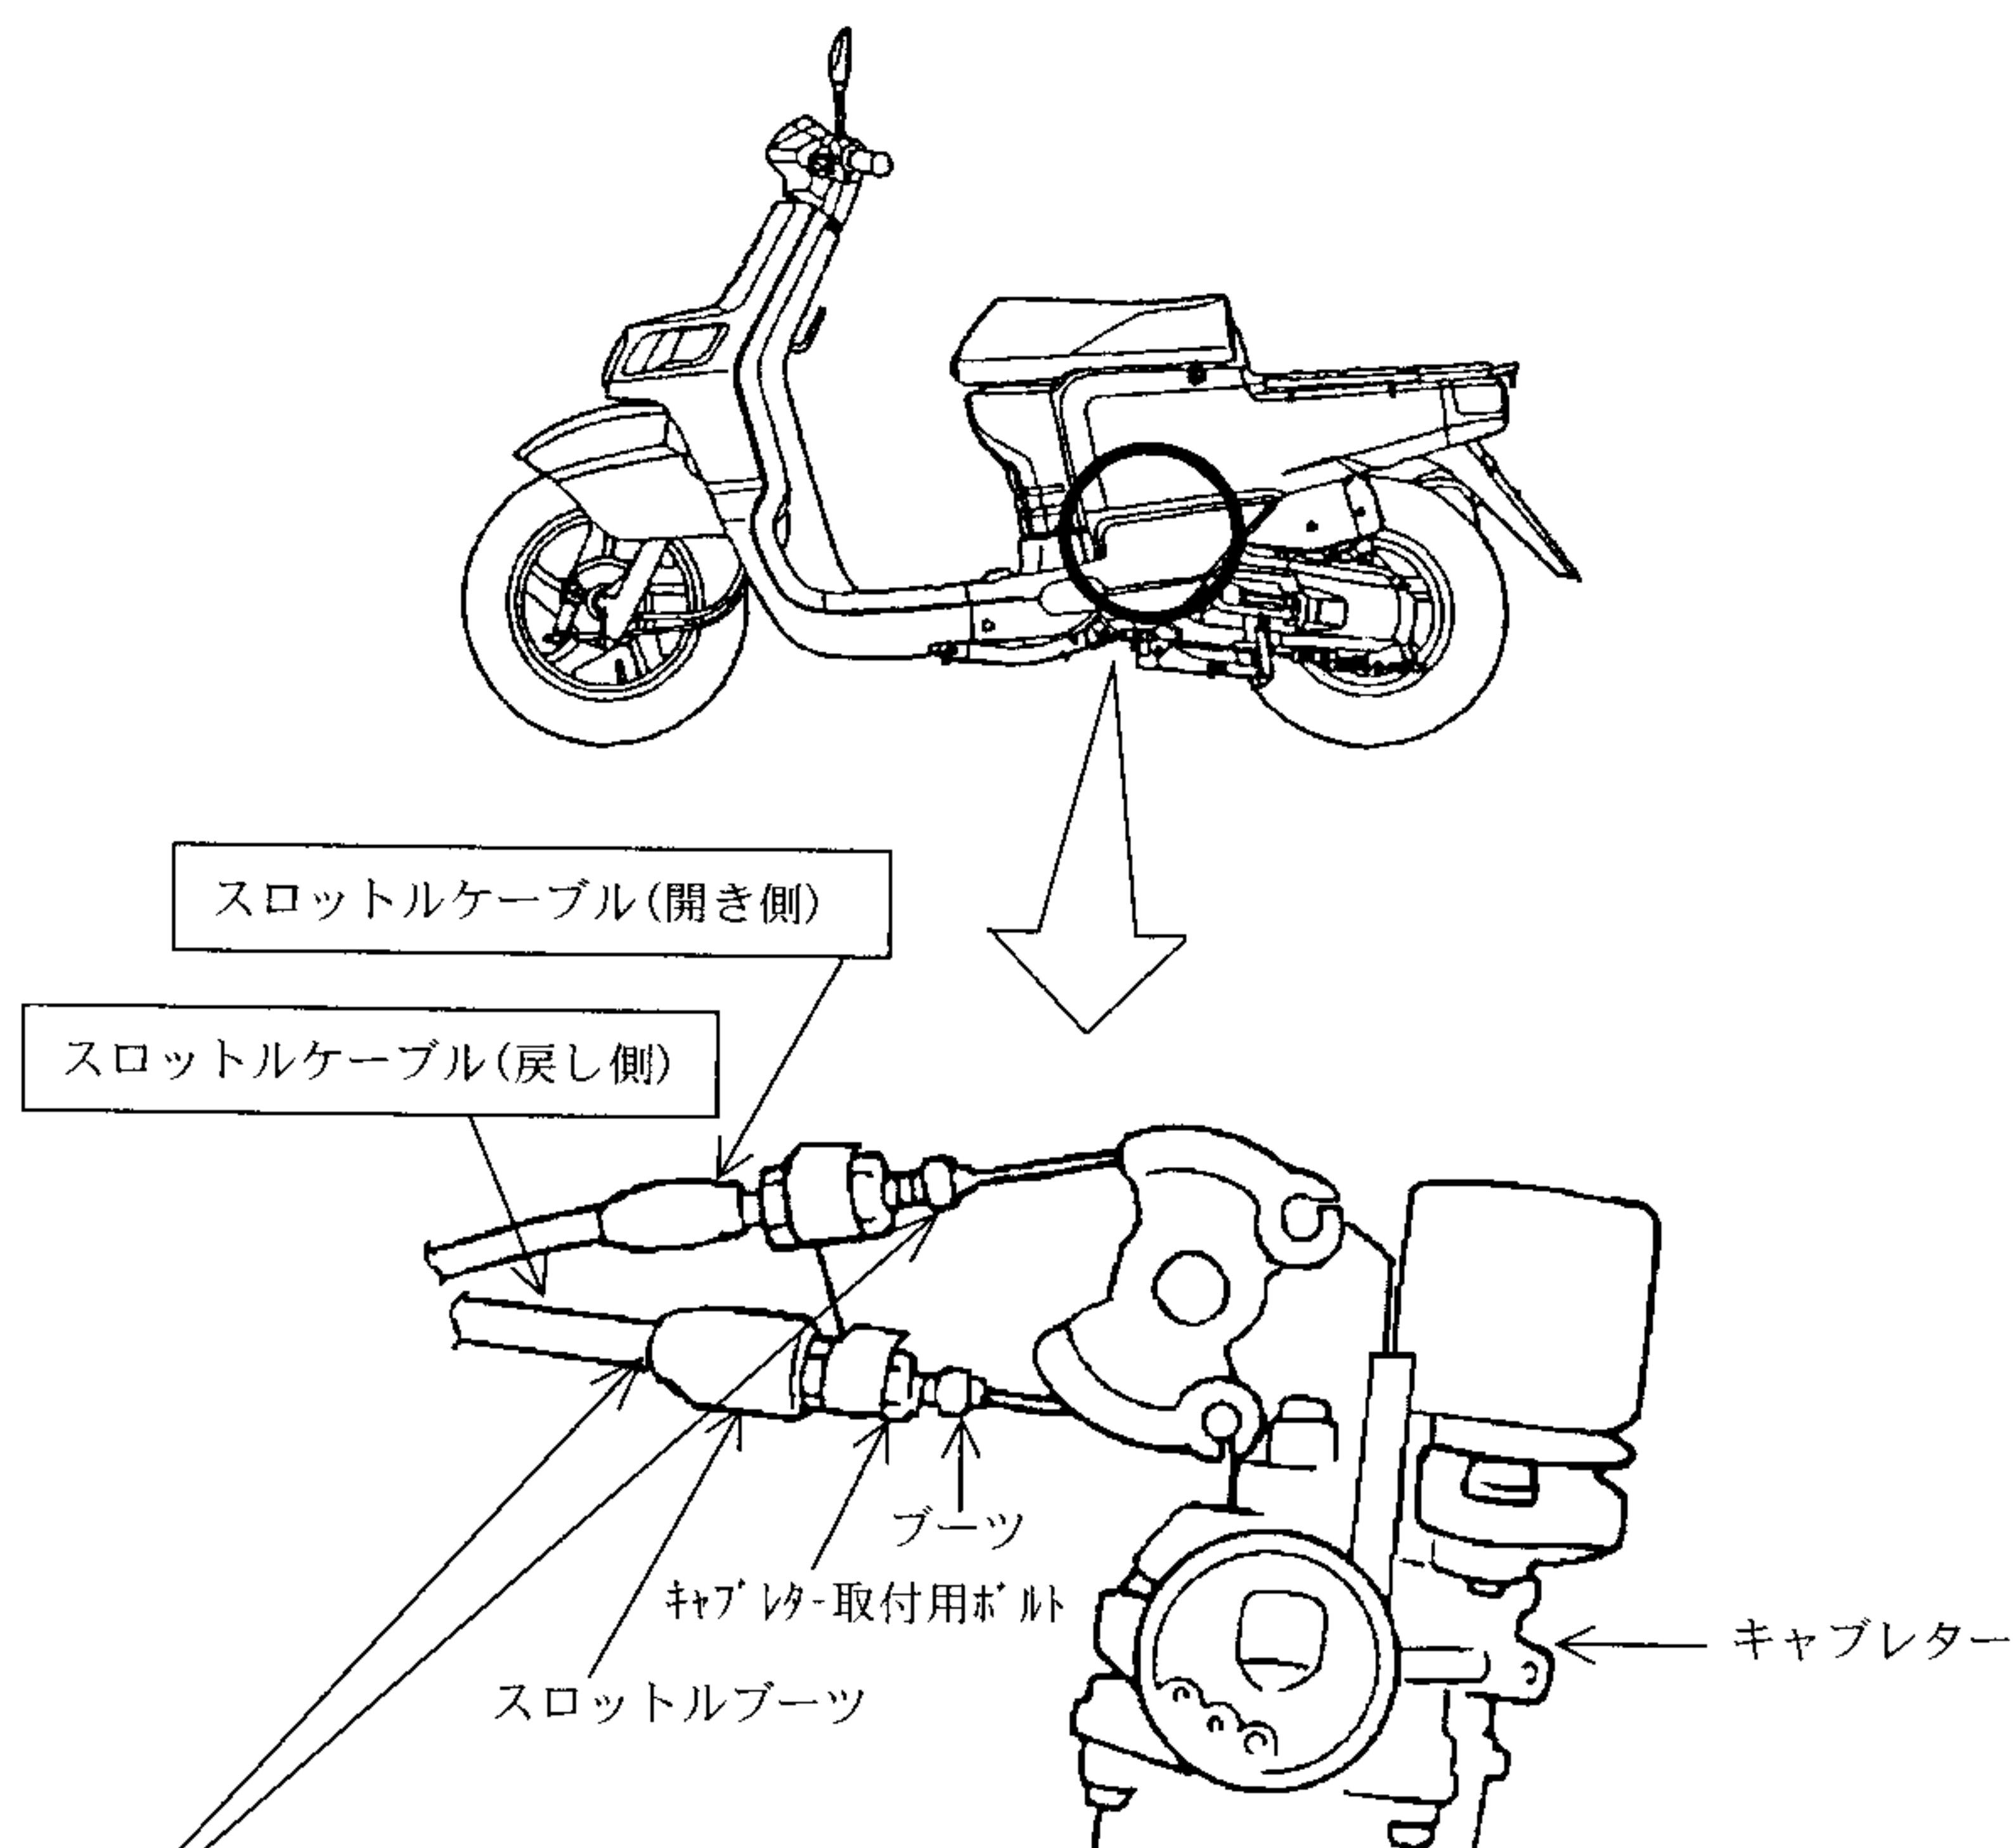
## 不具合発生箇所

加速装置において、スロットルケーブルの防水構造が不適切なため、雨天時の走行等により、後輪タイヤの跳ね上げた水が当該ケーブル内部に浸入することがある。そのため、低温時に当該ケーブル内部に浸入した水が凍結し、最悪の場合、アクセルグリップが戻らなくなり、エンジンの回転が下がらなくなるおそれがある。

改善の内容：全車両、スロットルケーブルを対策品と交換する。

識別：スロットルケーブル(グリップ側)のアウトチューブに表示されている部品番号の横に塗布された白色の識別マークの有無
