# 改善箇所説明図

株式会社パプコ

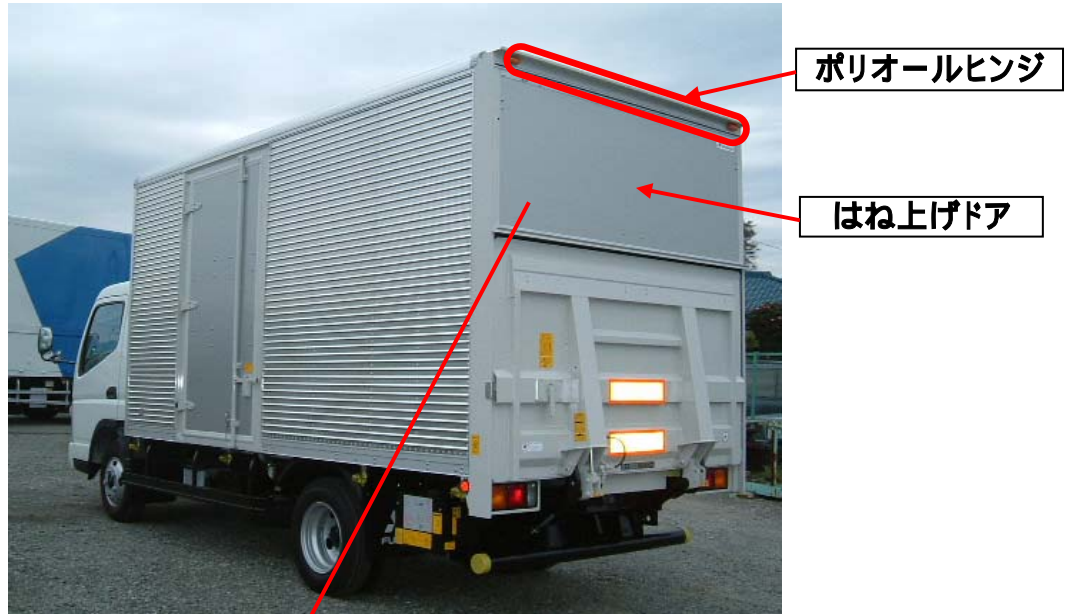
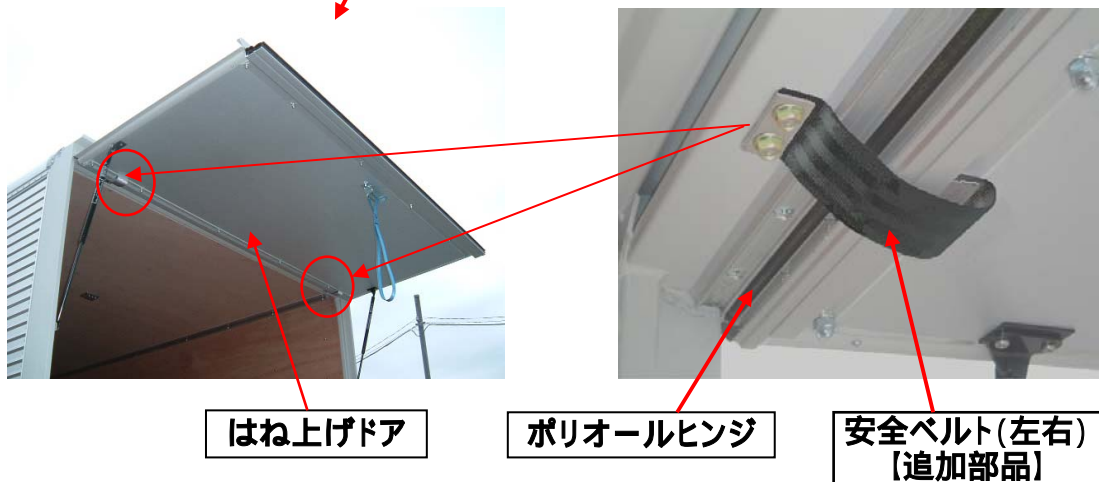
## 不具合発生箇所

車両後部に取付けられた上部はね上げドアの取付部構造が不適切なため、ドア上縁の樹脂製ヒンジが大気中のオゾン、紫外線等により劣化し破断すると、ドア開放時にドアが外れ落下して、作業者に危害を加えるおそれがある。

全車両、はね上げドアに安全ベルトを左右に取付ける。又、当該ヒンジを点検し、明らかに亀裂が生じているヒンジは新品に交換する。
