## 後部はね上げドア改善箇所説明図

株式会社トランテックス

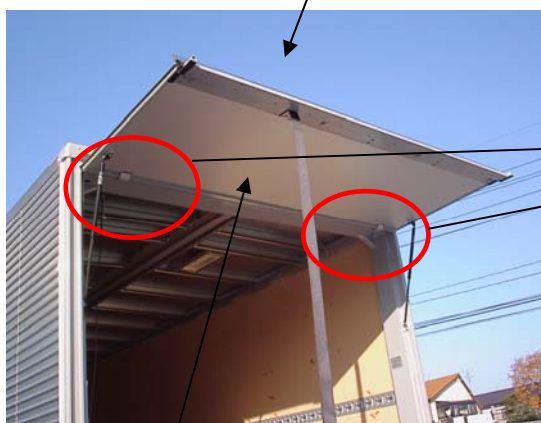
ポリオールヒンジ

はね上げドア

車両後部に取り付けられた上部はね上げドアの取付部構造が不適切なため、ドア上縁の樹脂製ヒンジが大気中のオゾン、紫外線等により劣化し破断すると、ドア開放時にドアが外れ落下して、作業者に危害を加えるおそれがある。

全車両、はね上げドアに安全ベルトを左右に取り付ける。又、当該ヒンジを点検し、明らかに亀裂が生じているヒンジは新品に交換する。

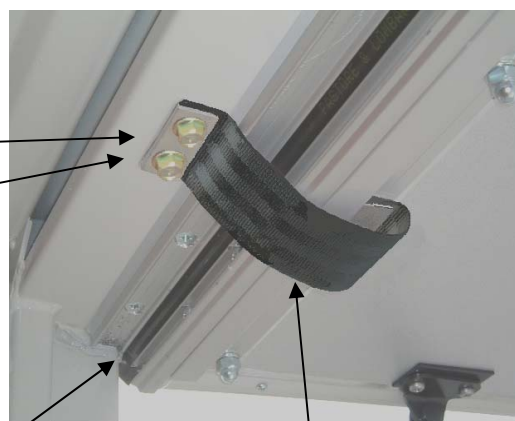
はね上げドア

ポリオールヒンジ

安全ベルト「追加部品」
