# 改善箇所説明図

株式会社パプコ近畿

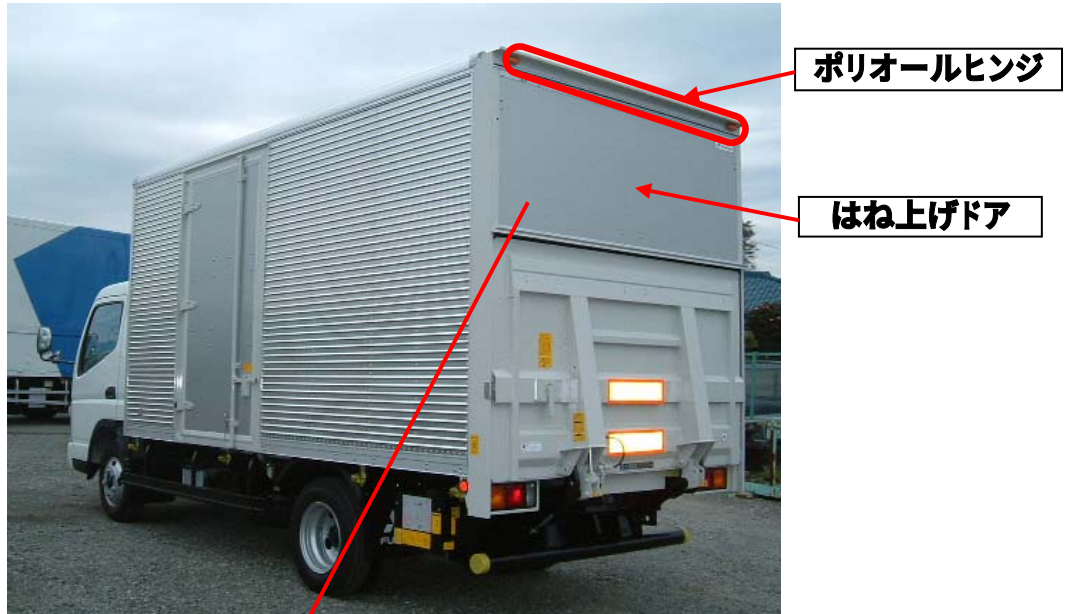
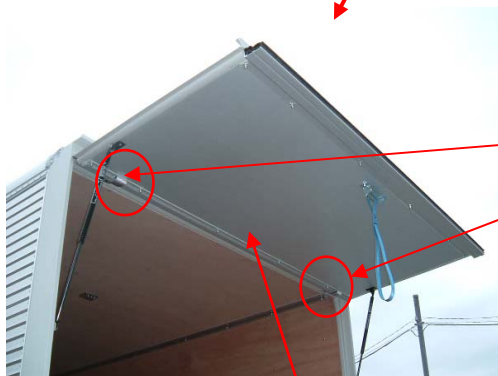
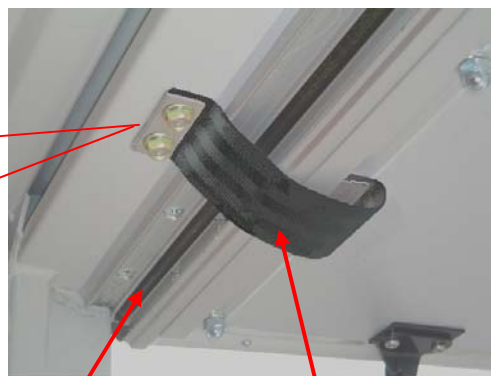
はね上げドア

ポリオールヒンジ

車両後部に取付けられた上部はね上げドアの取付部構造が不適切なため、ドア上縁の樹脂製ヒンジが大気中のオゾン、紫外線等により劣化し破断すると、ドア開放時にドアが外れ落下して、作業者に危害を加えるおそれがある。

安全ベルト(左右)  
[追加部品]

全車両、はね上げドアに安全ベルトを左右に取付ける。又、当該ヒンジを点検し、明らかに亀裂が生じているヒンジは新品に交換する。
