# 改善箇所説明図

株式会社パプコ仙台

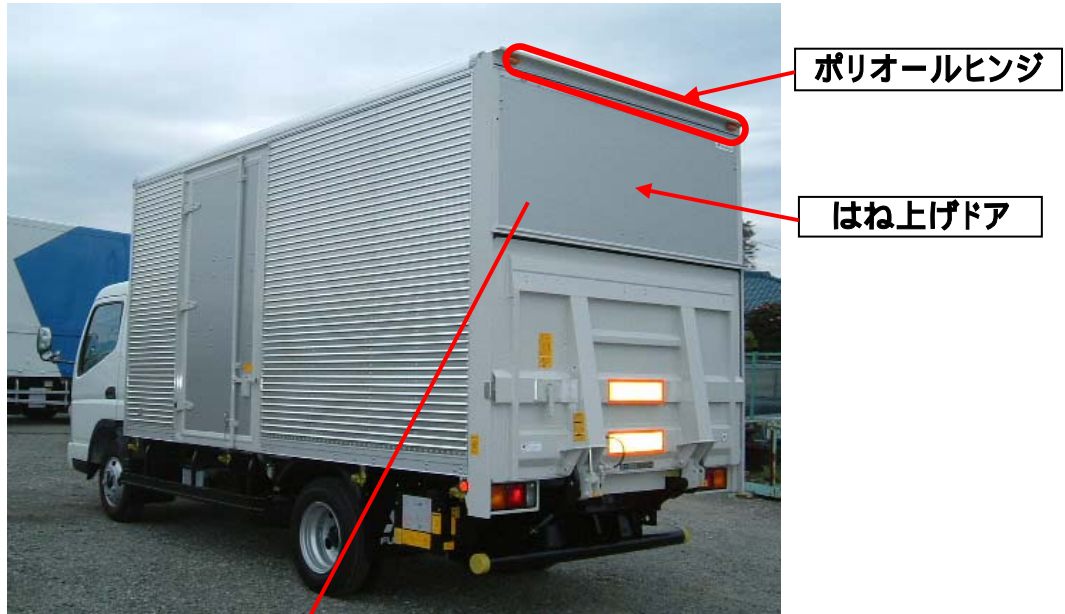
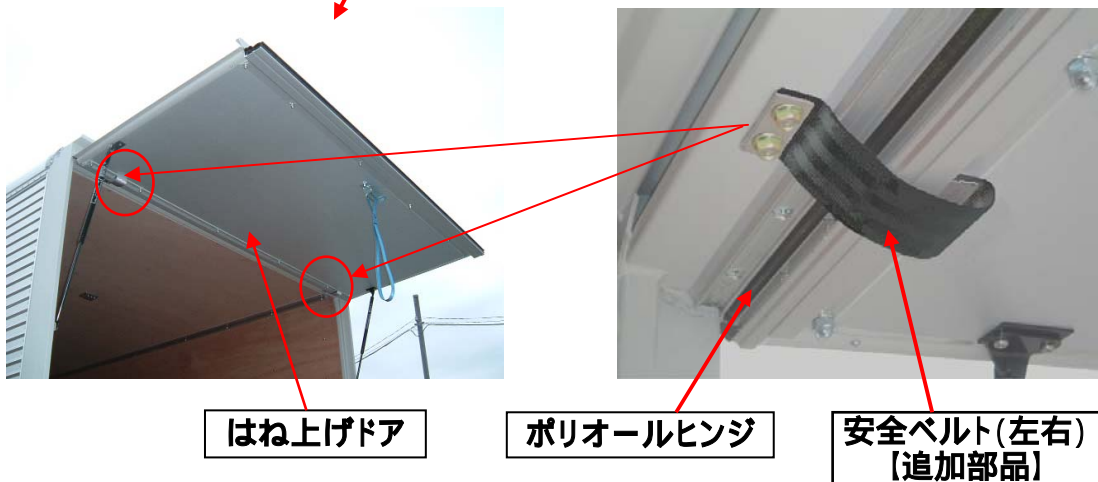
## 不具合発生箇所

車両後部に取付けられた上部はね上げドアの取付部構造が不適切なため、ドア上縁の樹脂製ヒンジが大気のおゾン、紫外線等により劣化し破断すると、ドア開放時にドアが外れ落下して、作業者に危害を加えるおそれがある。

全車両、はね上げドアに安全ベルトを左右に取付ける。又、当該ヒンジを点検し、明らかに亀裂が生じているヒンジは新品に交換する。
