## 改善箇所説明図

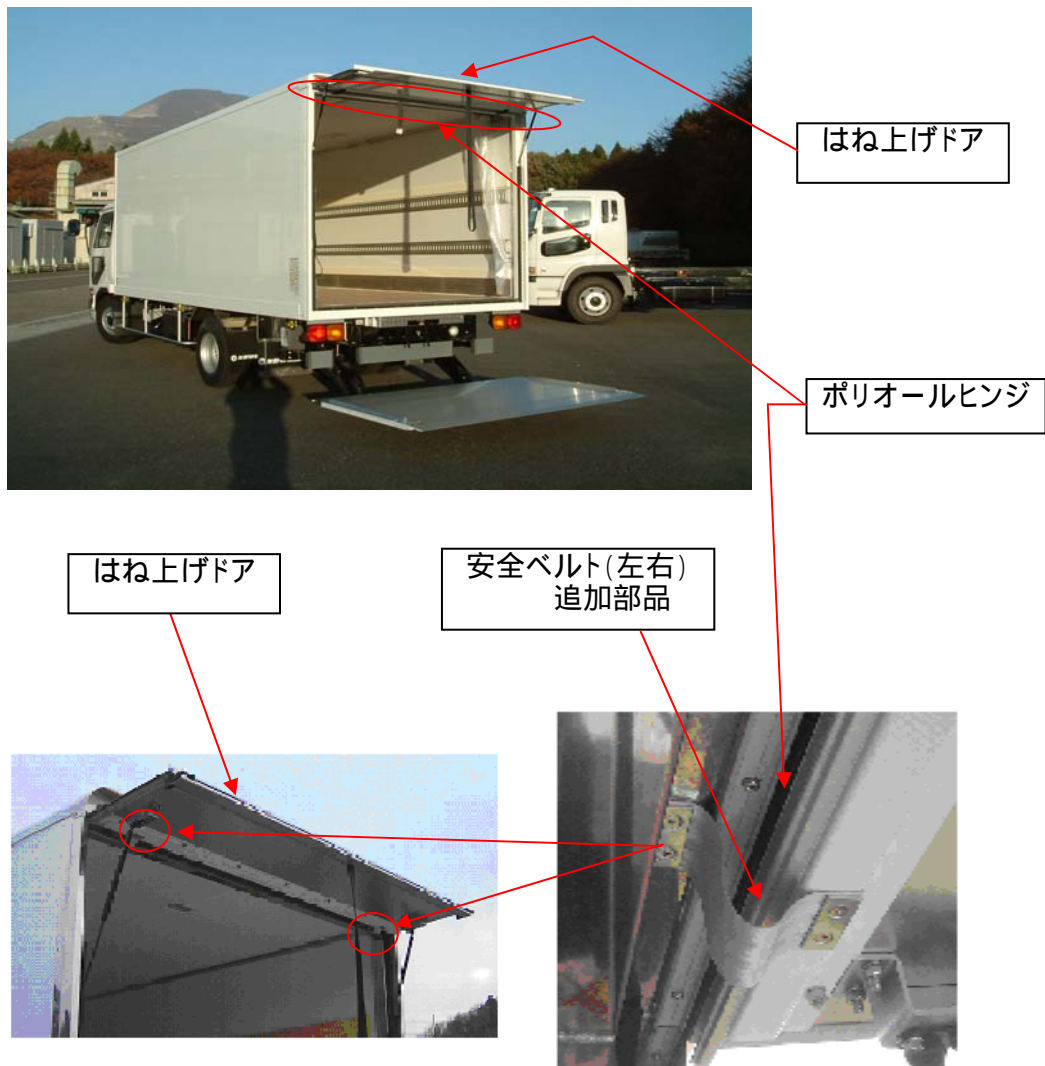
車両後部に取り付けられた上部はね上げドアの取付部構造が不適切なため、ドア上縁の樹脂製ヒンジが大気のおゾン、紫外線等により劣化し破断すると、ドア開放時にドアが外れ落下して、作業者に危害を加えるおそれがある。

全車両、はね上げドアに安全ベルトを左右に取り付ける。又、当該ヒンジを点検し、明らかに亀裂が生じているヒンジは新品に交換する。。
