## 改善箇所説明図

東急車輛製造株式会社

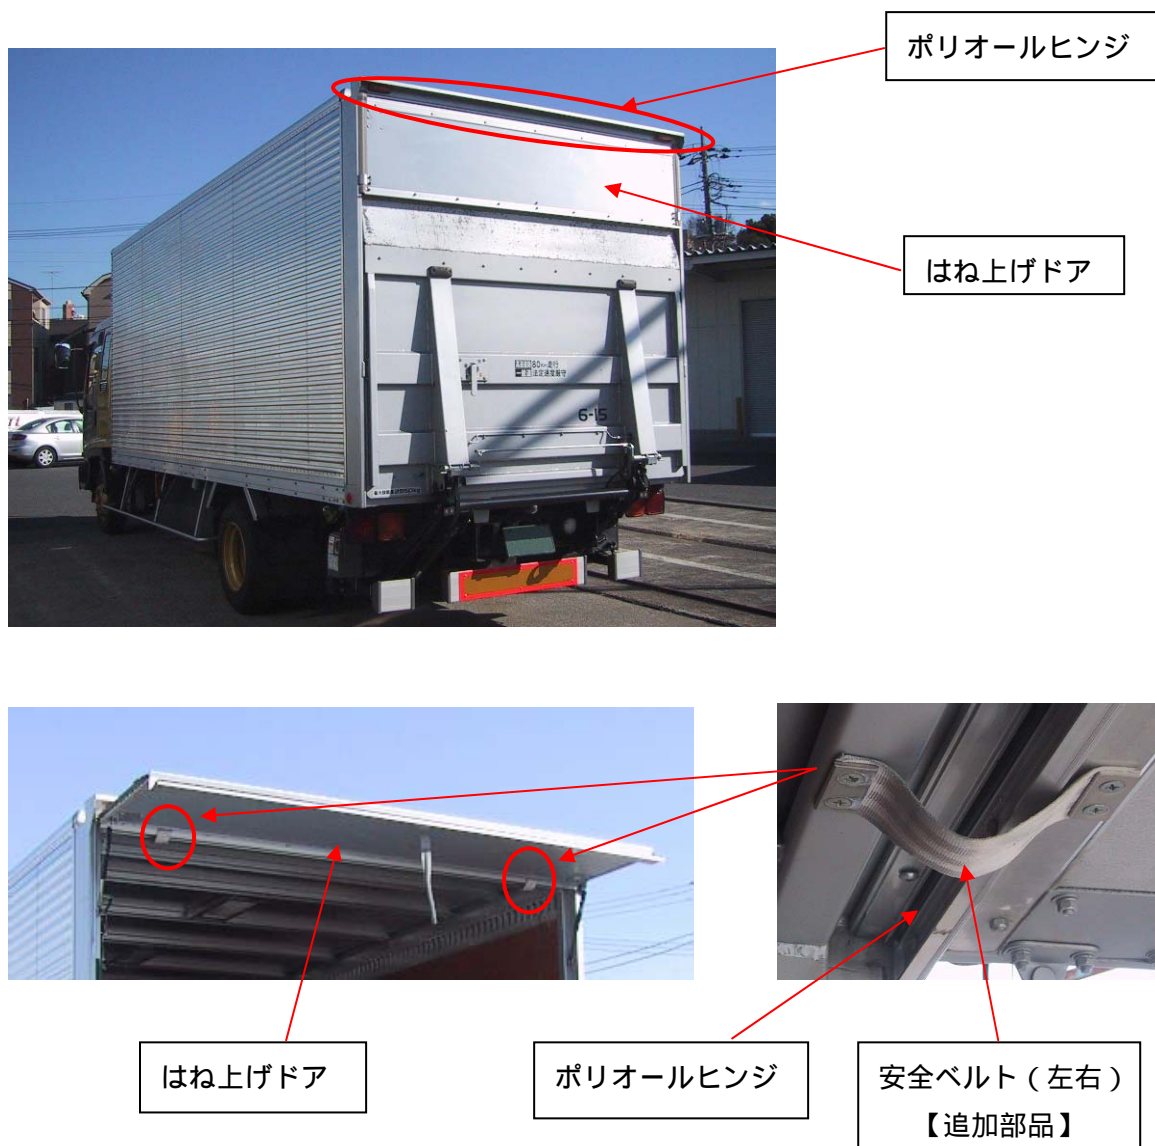
### 不具合発生箇所

車両後部に取り付けられた上部はね上げドアの取付部構造が不適切なためドア上縁の樹脂製ヒンジが大気オゾン、紫外線等により劣化し破断すると、ドア開放時にドアが外れ落下して、作業者に危害を加えるおそれがある。

### 改善の内容

全車両、はね上げドアに安全ベルトを左右に取り付ける。又、当該ヒンジを点検し、明らかに亀裂が生じているヒンジは新品に交換する。
