## 改善箇所説明図

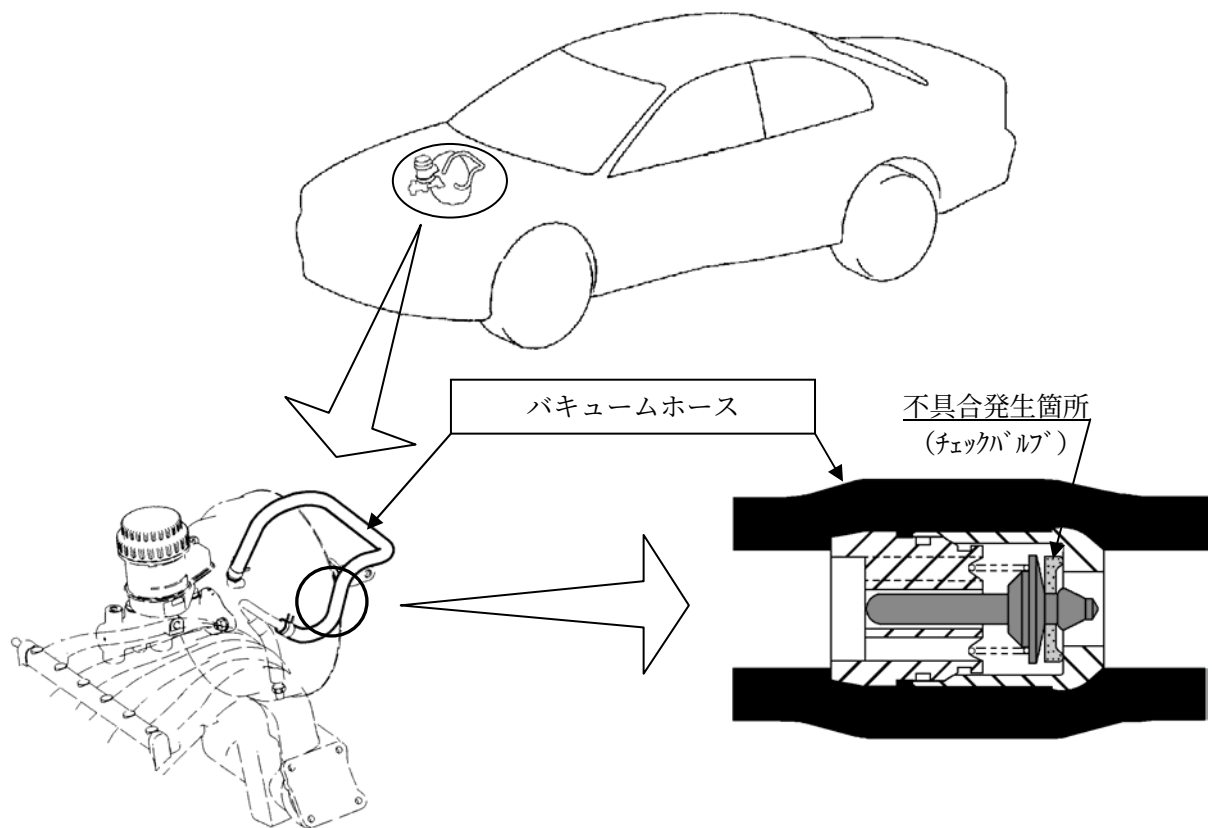
ブレーキ倍力装置用バキュームホースの内面洗浄が不十分なため、ホース内に挿入されているチェックバルブにホースの離型剤が多く付着しているものがある。そのため、チェックバルブに付着した離型剤とホースからの析出物が混合すると、エンジン冷態時にチェックバルブが固着し、始動後の最初の制動時にアシスト不足となり、ブレーキペダルの操作力が増大するおそれがある。

注：図中の  内は交換部品を示す。

全車両、バキュームホース一式を対策品と交換する。

識別：助手席リヤドアのアップーヒンジ下部に白色または黄色のペイントを塗布する。
