## 改善箇所説明図

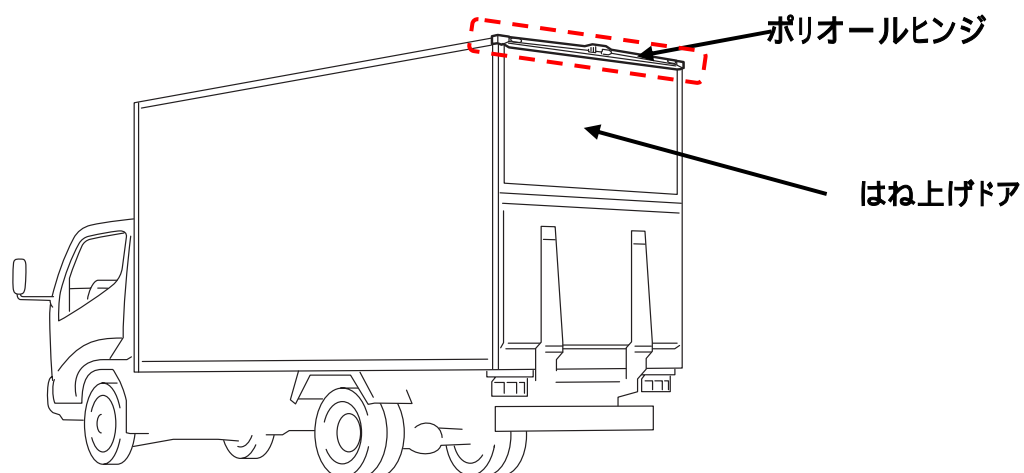
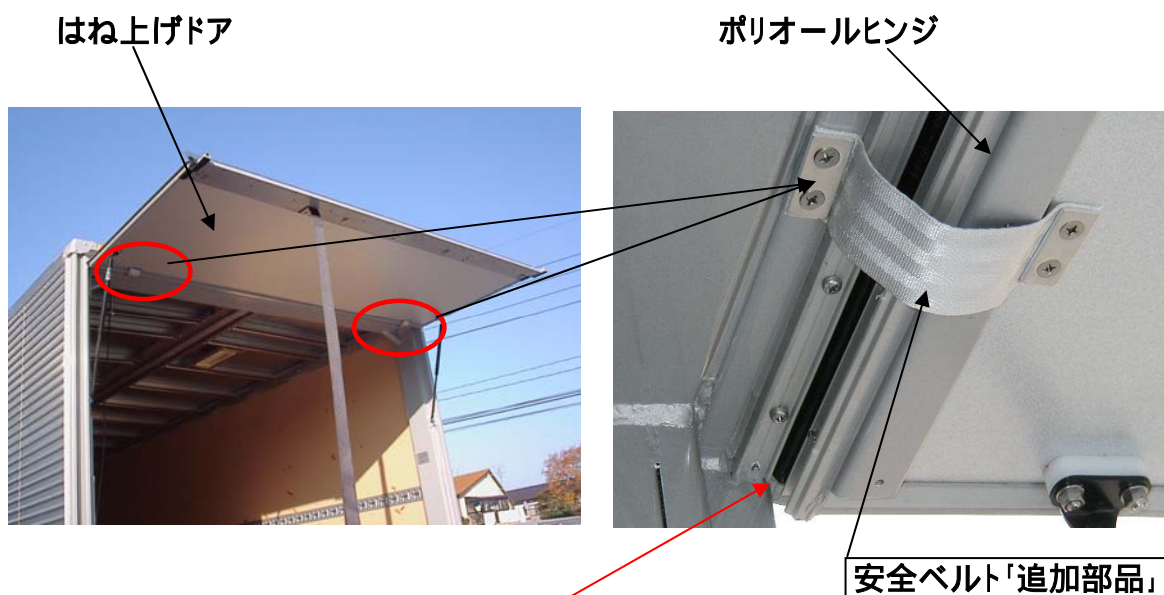
車両後部に取り付けられた上部はね上げドアの取付部構造が不適切なため、ドア上縁の樹脂製ヒンジが大気中のオゾン、紫外線等により劣化し破断するものがある。そのため、ドア開放時にドアが外れ落下して、作業者に危害を加えるおそれがある。

全車両、はね上げドアに安全ベルトを左右に取り付ける。又、当該ヒンジを点検し、明らかに亀裂が生じているヒンジは新品に交換する。
