## 改善箇所説明図

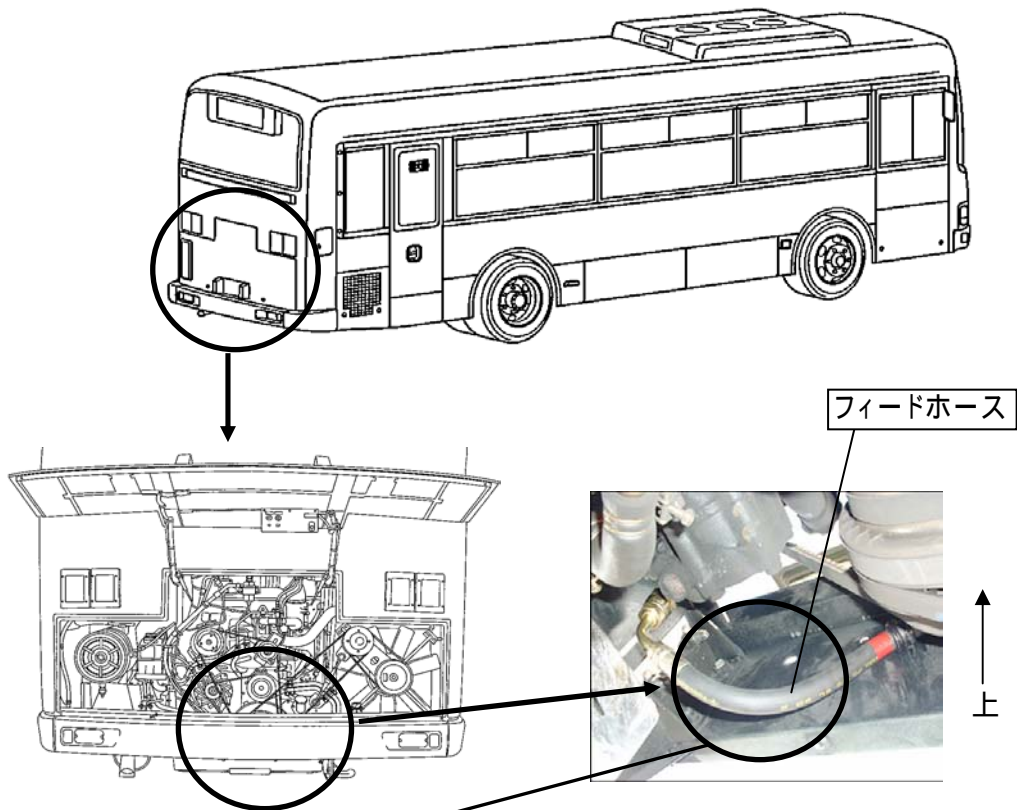
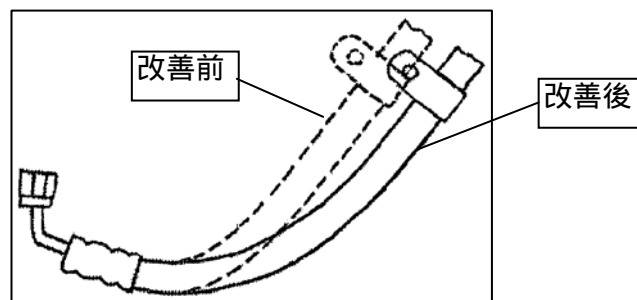
### 不具合発生箇所

油圧式パワーステアリングの配管(フィードホース)の支持位置が不適切なため、ホースが過度に曲げられて当該部分に過大な力がかかり亀裂が生じるものがある。そのため、パワーステアリングオイルが漏れて、かじ取ハンドルの操作力が増大するおそれがある。

改善の内容: 全車両、フィードホース支持位置を変更すると共に当該ホースを新品と交換する。

識別: リヤメンバー内側フィードホース付近に白色ペイントを塗布する。
