# 改善箇所説明図

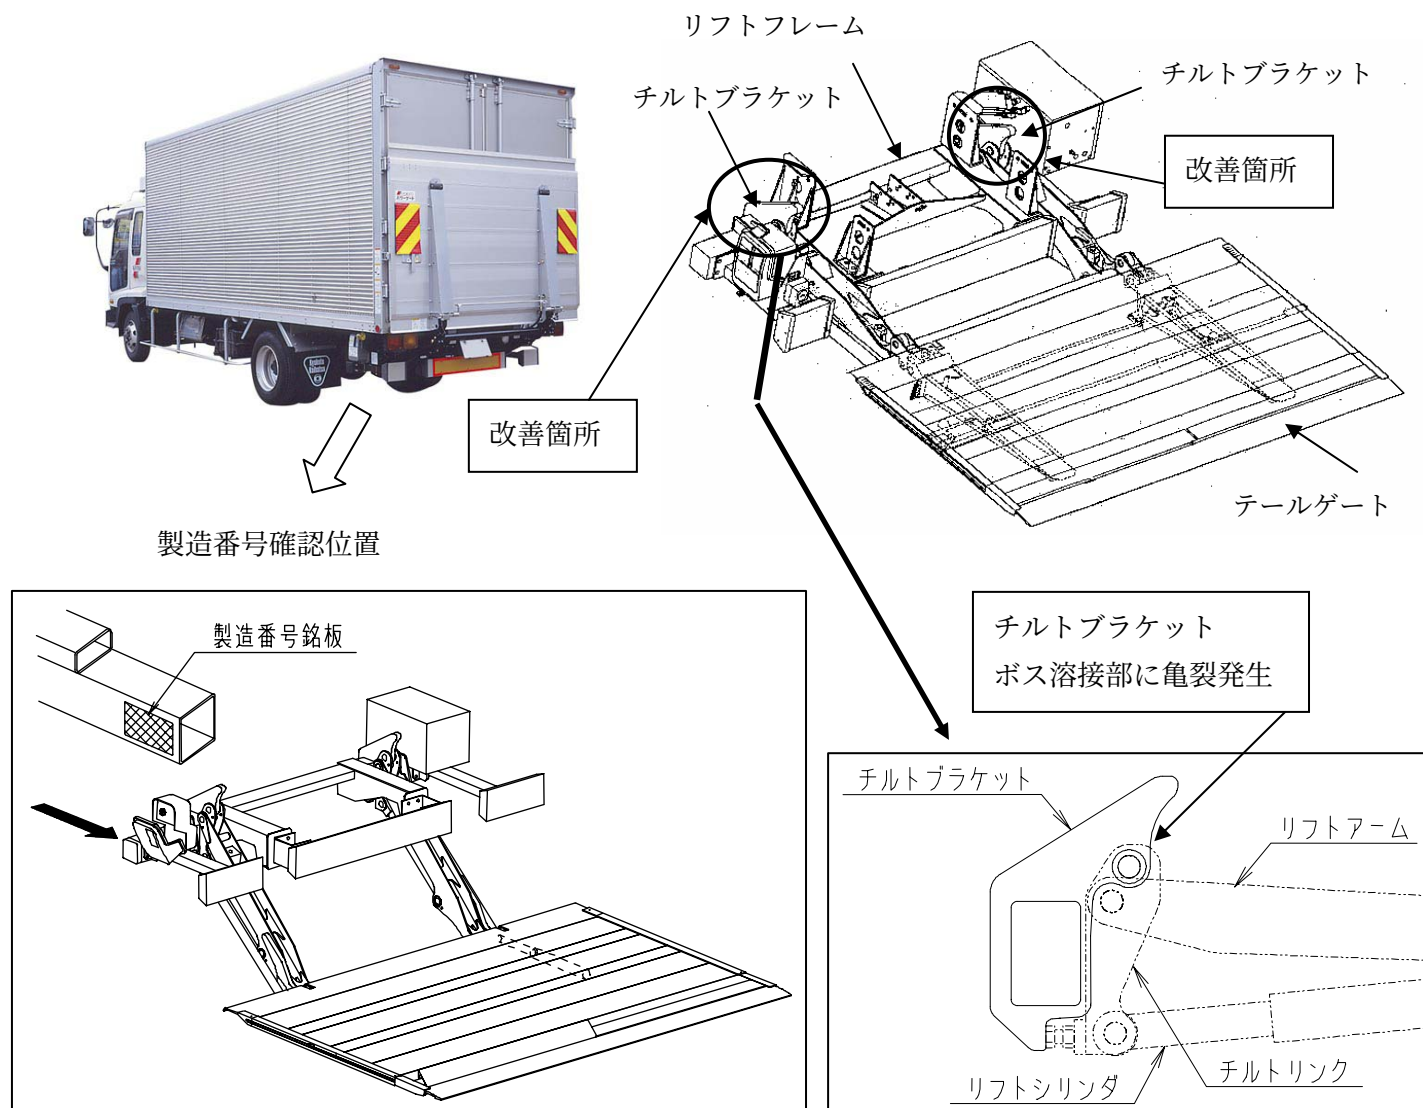
テールゲート昇降用リンクを連結しているチルトブラケットボス部の加工精度が不良なため、連結部の溶接部分に応力が集中し亀裂が発生することがある。そのため、そのままの状態で使用を続けると、最悪の場合、亀裂が進行しチルトブラケットが破損して、テールゲートが傾き荷物が倒れ、作業者に当たる等の危害を加えるおそれがある。

対象車両全車リフトフレームを対策品と交換する。
