# 改善箇所説明図

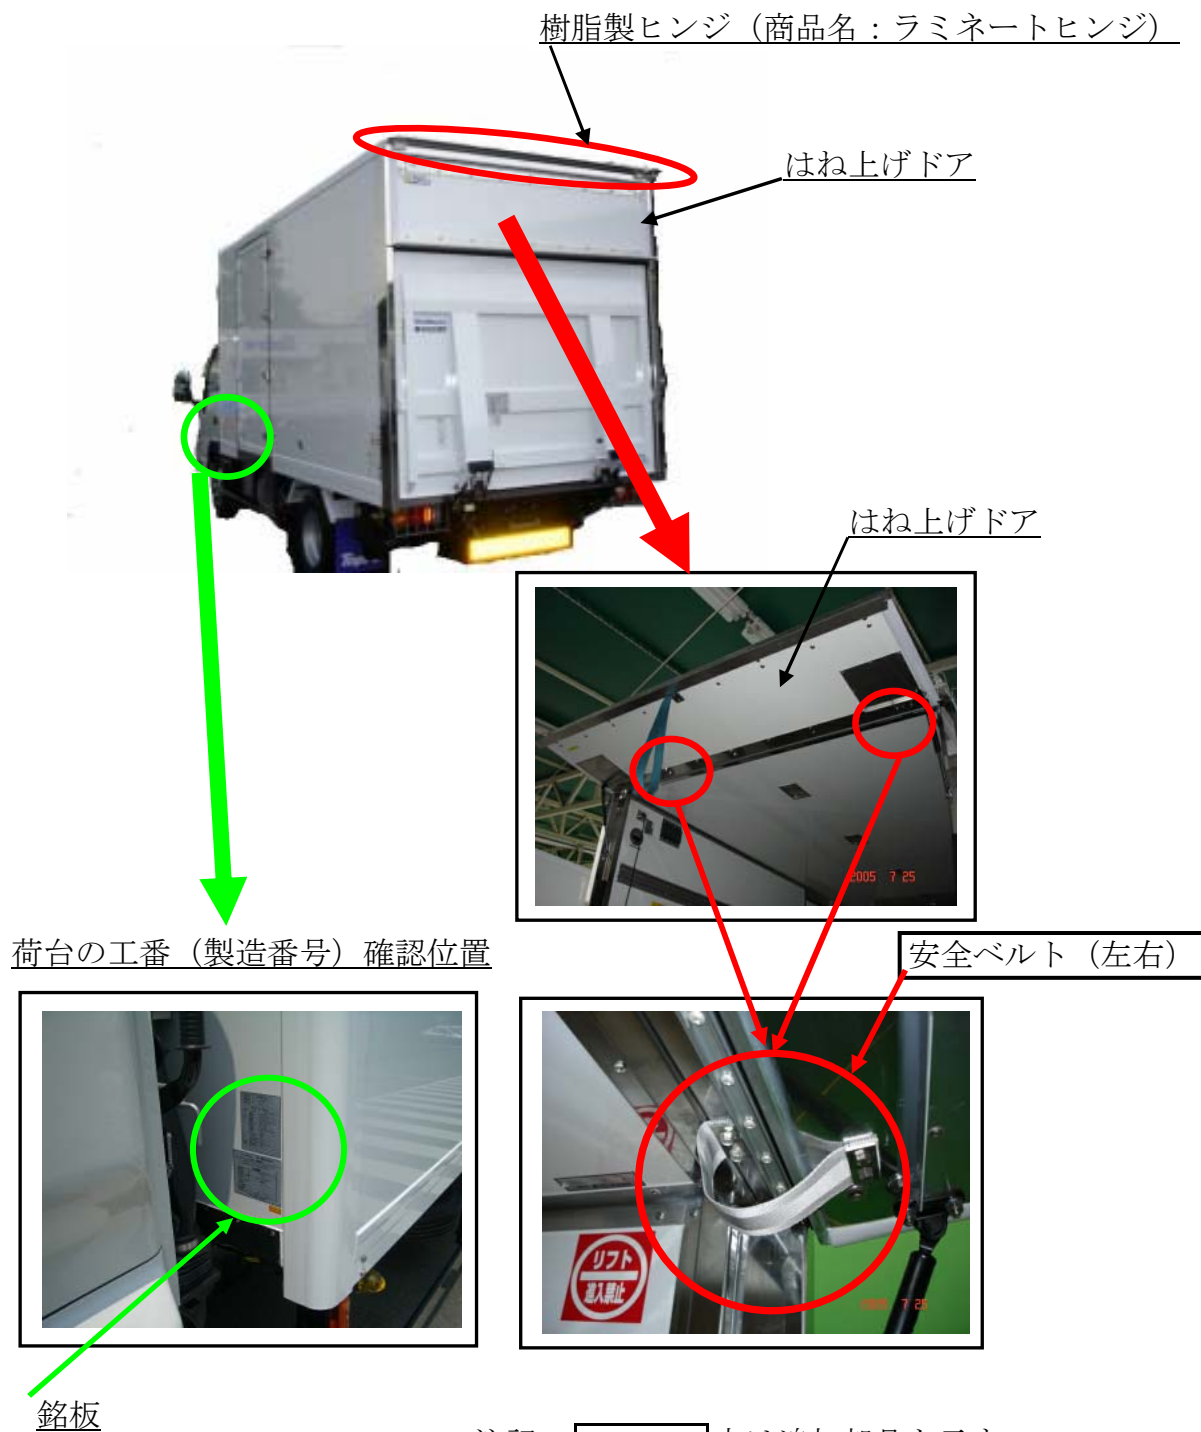
## 不具合発生箇所

バン型車両において、車両後部に取付けられた上部はね上げドアの取付部構造が不適切なため、ドア上縁の樹脂製ヒンジが大気のおゾン、紫外線等により劣化し破断すると、ドア開放時にドアが外れ落下して、作業者に危害を加えるおそれがある。

全車両、はね上げドアに安全ベルトを左右に取付ける。  
又、当該ヒンジを点検し、明らかに亀裂が生じているヒンジは新品に交換する。
