## 改善箇所説明図

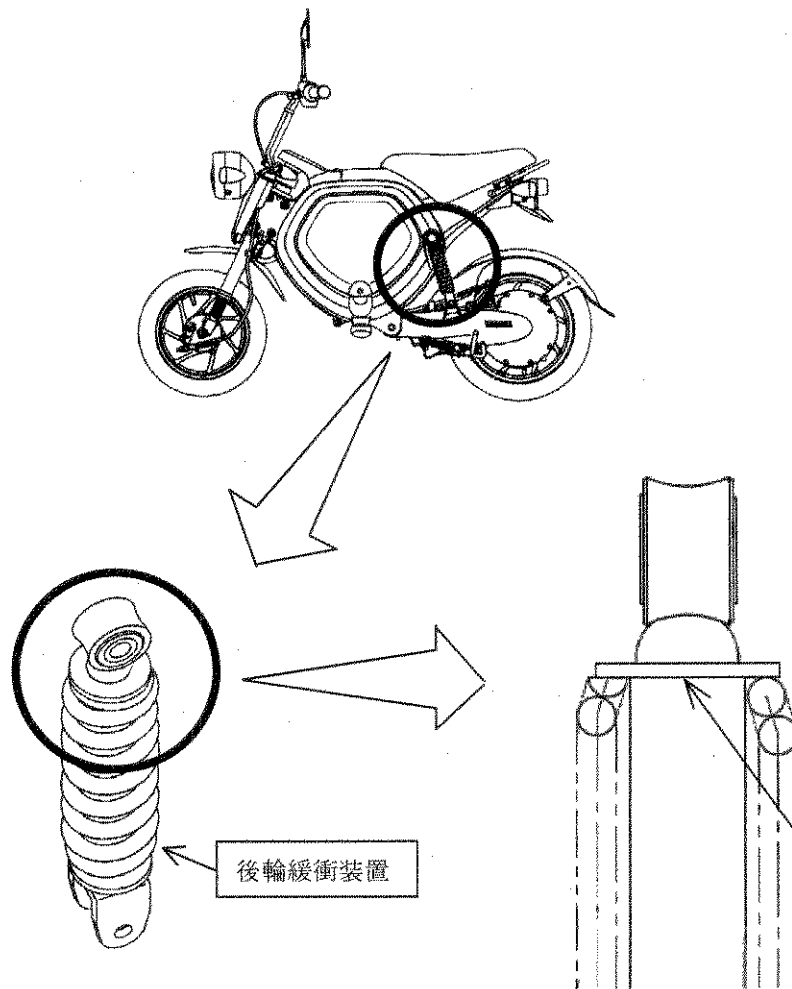
### 不具合発生箇所

後輪ショックアブソーバの上側の溶接が不適切なため、走行中の振動や衝撃により、当該溶接部が破損し、ショックアブソーバが外れて車体の下がり、最悪の場合、走行不能に至るおそれがある。

改善の内容：全車両、後輪緩衝装置を対策品と交換する。
