## 改善箇所の説明写真図

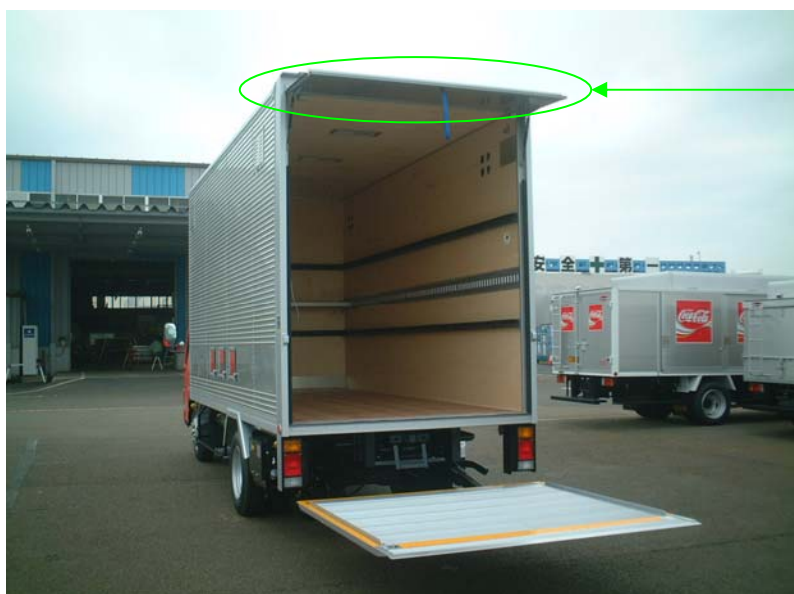
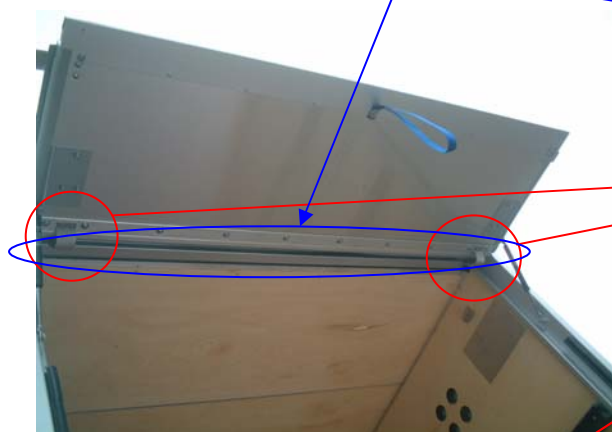
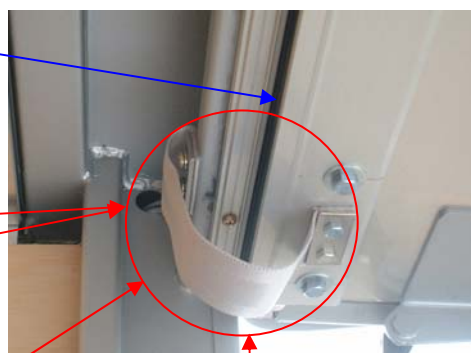
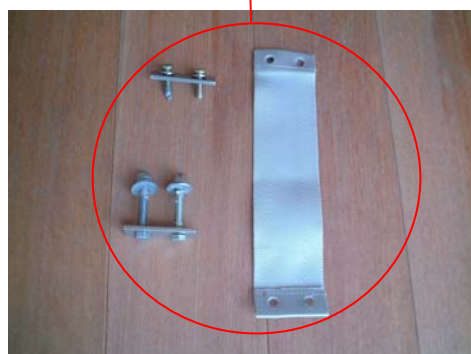
はね上げドア

樹脂製ヒンジ (商品名:ラミネートヒンジ)

安全ベルト(左右)

バン型車両において、車両後部に取付けられた上部はね上げドアの取付部構造が不適切なため、ドア上縁の樹脂製ヒンジが大気中のオゾン、紫外線等により劣化し破断すると、ドア開放時にドアが外れ落下して、作業者に危害を加えるおそれがある。

全車両、はね上げドアの左右に安全ベルトを取付ける。又、当該ヒンジを点検し、明らかに亀裂が生じているヒンジは新品に交換致します。
