# 不 具 合 箇 所 説 明 図

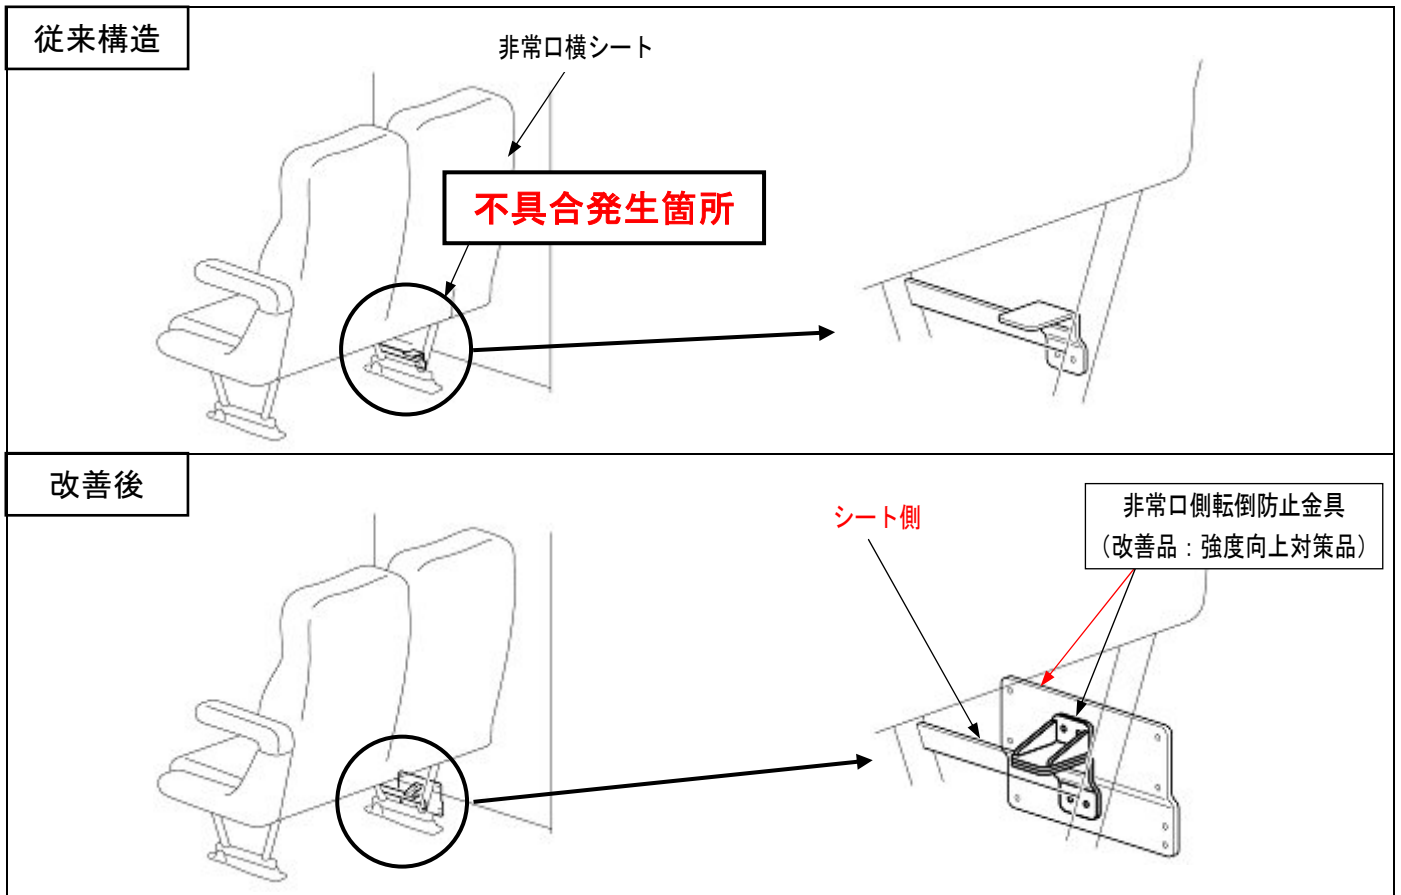
室内非常口横座席を車両左後方向から見る

上図は代表例を示し、車種・年式・座席仕様毎に金具形状は異なる

バスの非常口横の前転倒式座席において、転倒防止金具の衝突時または危険を回避するために急制動をかけた際に生じる想定以上の荷重に対する強度が不足しているものがある。  
そのため、急制動時に金具が変形し、最悪の場合、座席の転倒を防止できないおそれがある。

全車両、転倒防止金具を対策品に交換する。

なお、ドア運動式については非常扉側の金具取付け部を点検し、ドアが変形、腐食している場合は、補修または新品と交換する。
