## 不 具 合 箇 所 説 明 図

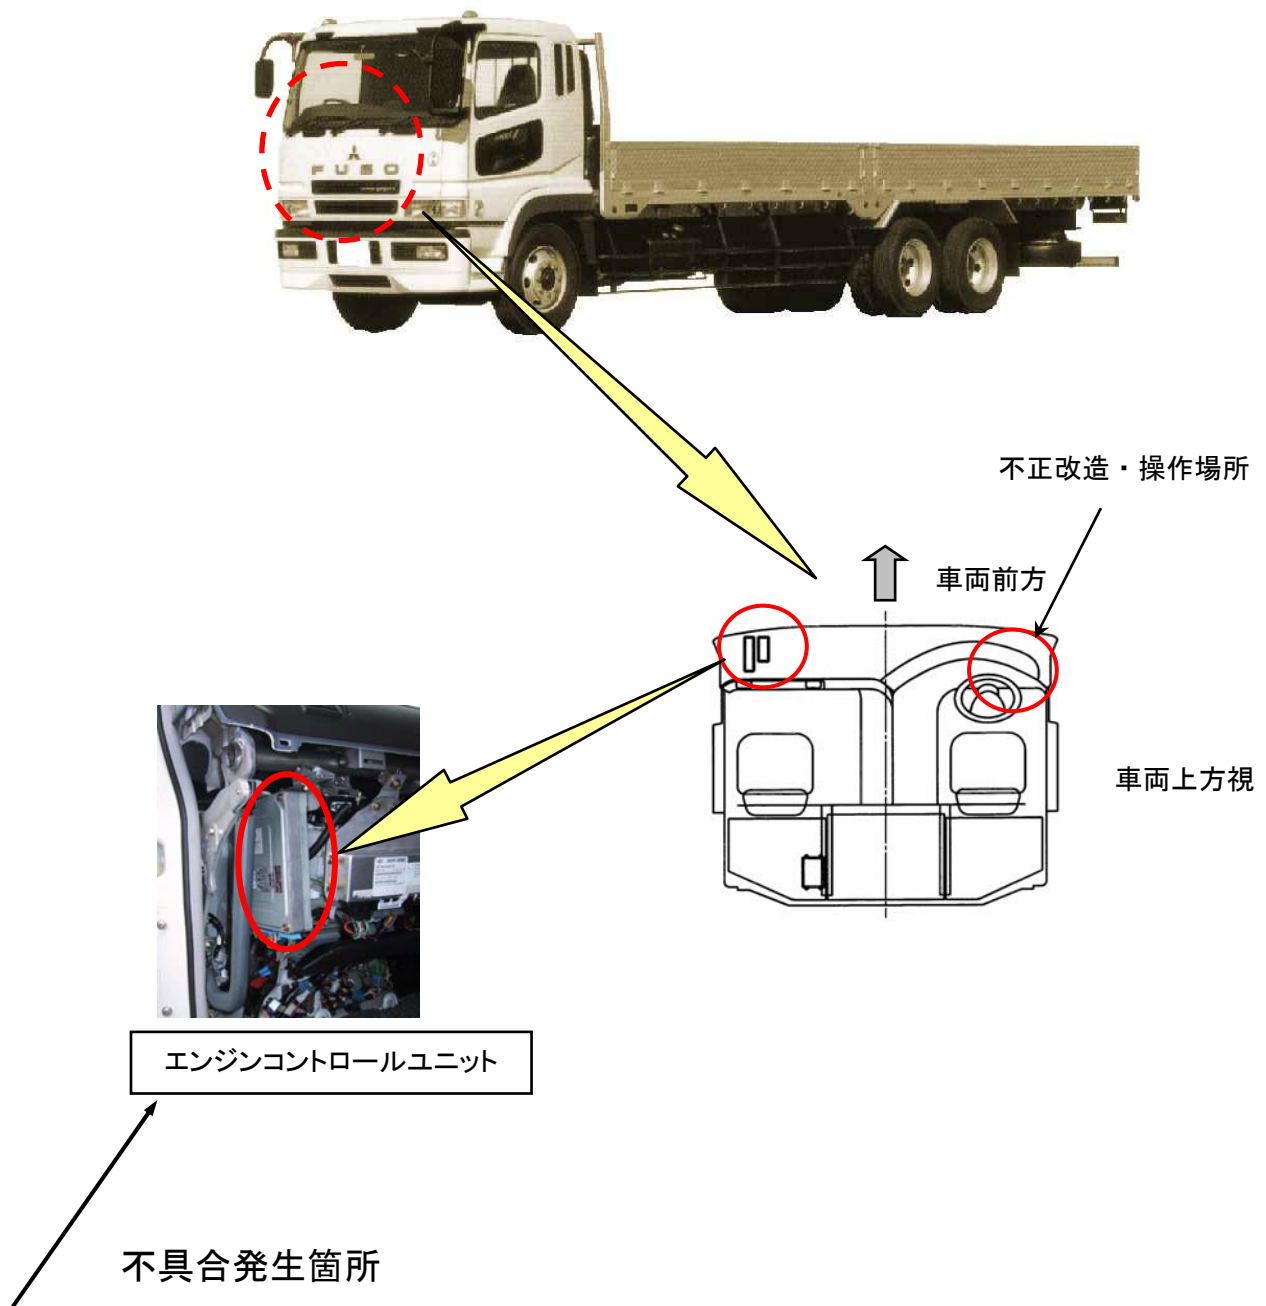
エンジン制御コントロールユニットの速度制御プログラムが不適切なため、運転者が速度の抑制を作動させるアクセルペダルスイッチに不正な改造及び意図的な操作を行なった場合、速度抑制装置（スピードリミッタ）の作動が解除されるおそれがある。

全車両、エンジン制御コントロールユニットを、速度制御プログラムを変更した対策品に交換する。

は交換部品を示す。
