## 改善箇所説明図

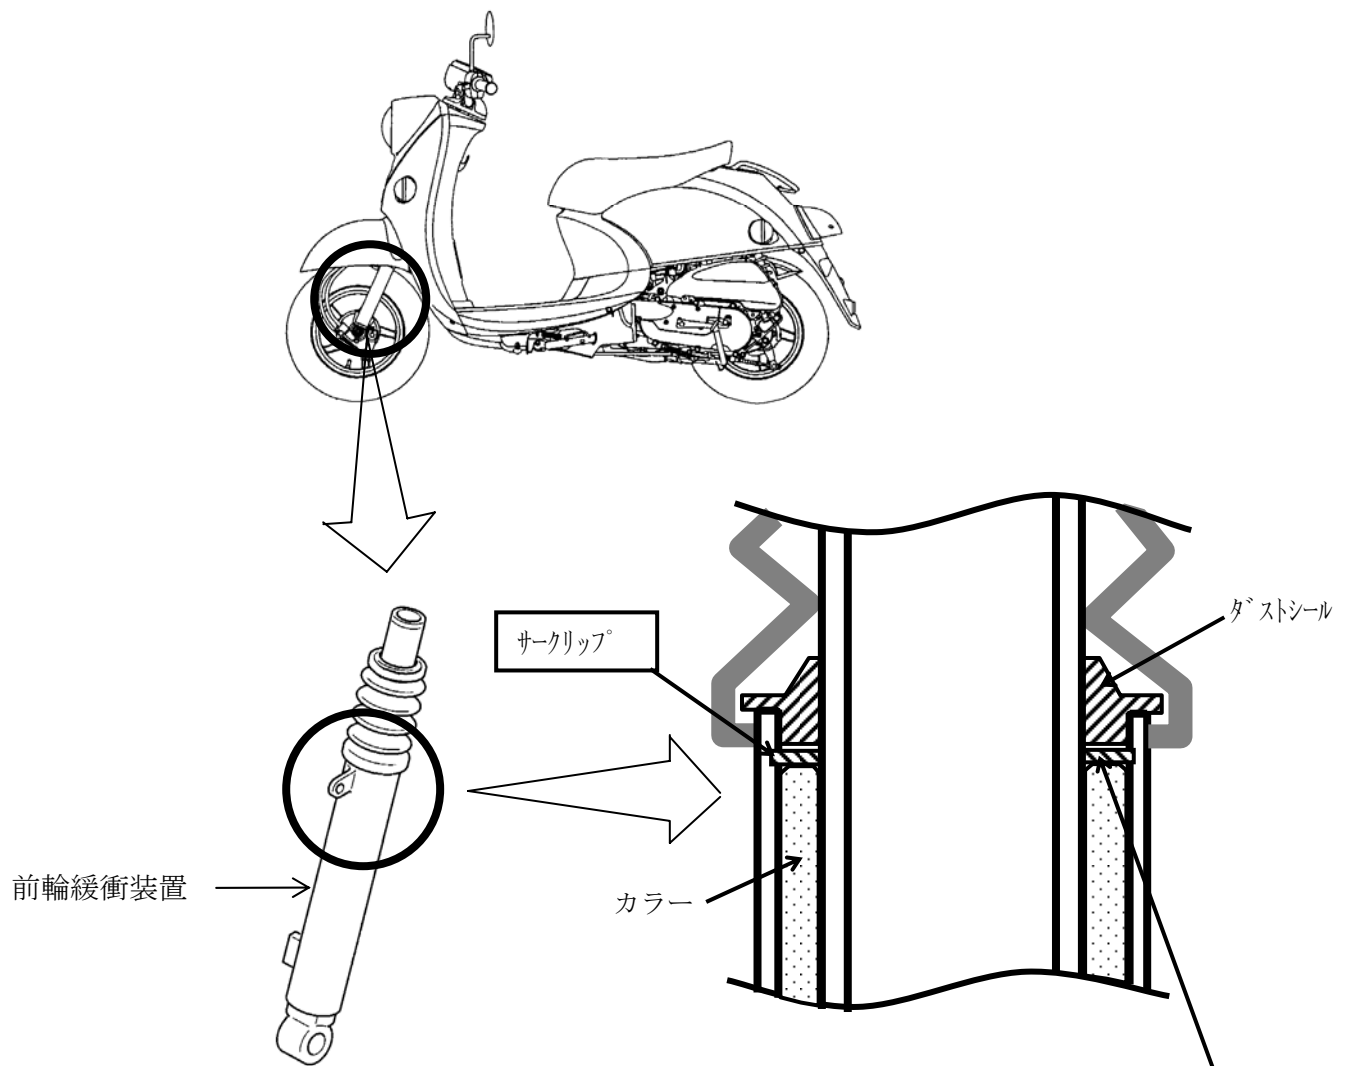
### 不具合発生箇所

前輪緩衝装置において、コイルスプリングを押さえているサークリップの組付け作業が不適切なため、サークリップが外れているものがある。そのため、そのままの状態で使用が続けると、当該緩衝装置のダストシールが外れて、スプリングが抜け出し、最悪の場合、走行安定性が損なわれるおそれがある。

改善の内容：全車両、点検し、ダストシールの外れているものは良品と交換し、サークリップの取り付け状態が不適切なものは正規位置に組付ける。

識別：前輪緩衝装置前側下部に白ペイントを塗布する。
