# 不具合箇所説明図

## 不具合発生箇所

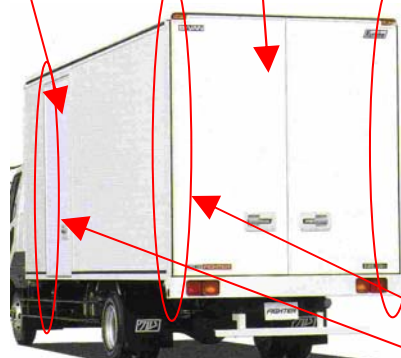
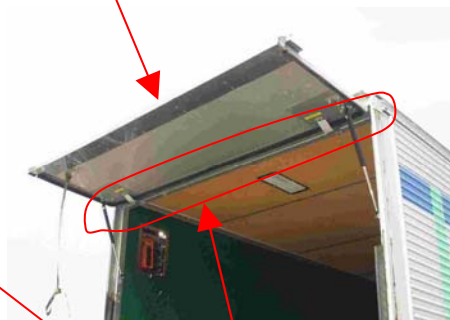
樹脂製(ラミネート)ヒンジ

樹脂部

バン型車両において、扉(後観音扉、後  
はね上げ扉及び側片開扉)の取付部構  
造が不適切なため、樹脂製ヒンジが大  
気のオゾン、紫外線等により劣化し破断  
すると、扉解放時に扉が外れ落下して、  
作業者に危害を加えるおそれがある。

全車両、扉と扉枠を繋ぐ安全ベルトを上下(後はね上げ扉においては左右)2箇所に取り  
付ける。又、当該ヒンジを点検し、亀裂が生じているものは新品に交換する。

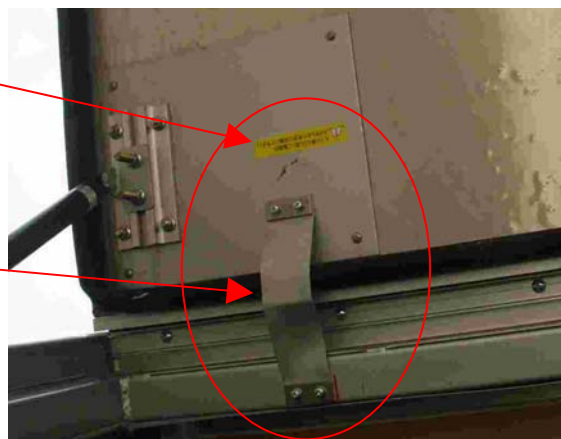
「安全ベルト」

枠内は追加部品を示す。
