## 改善箇所説明図

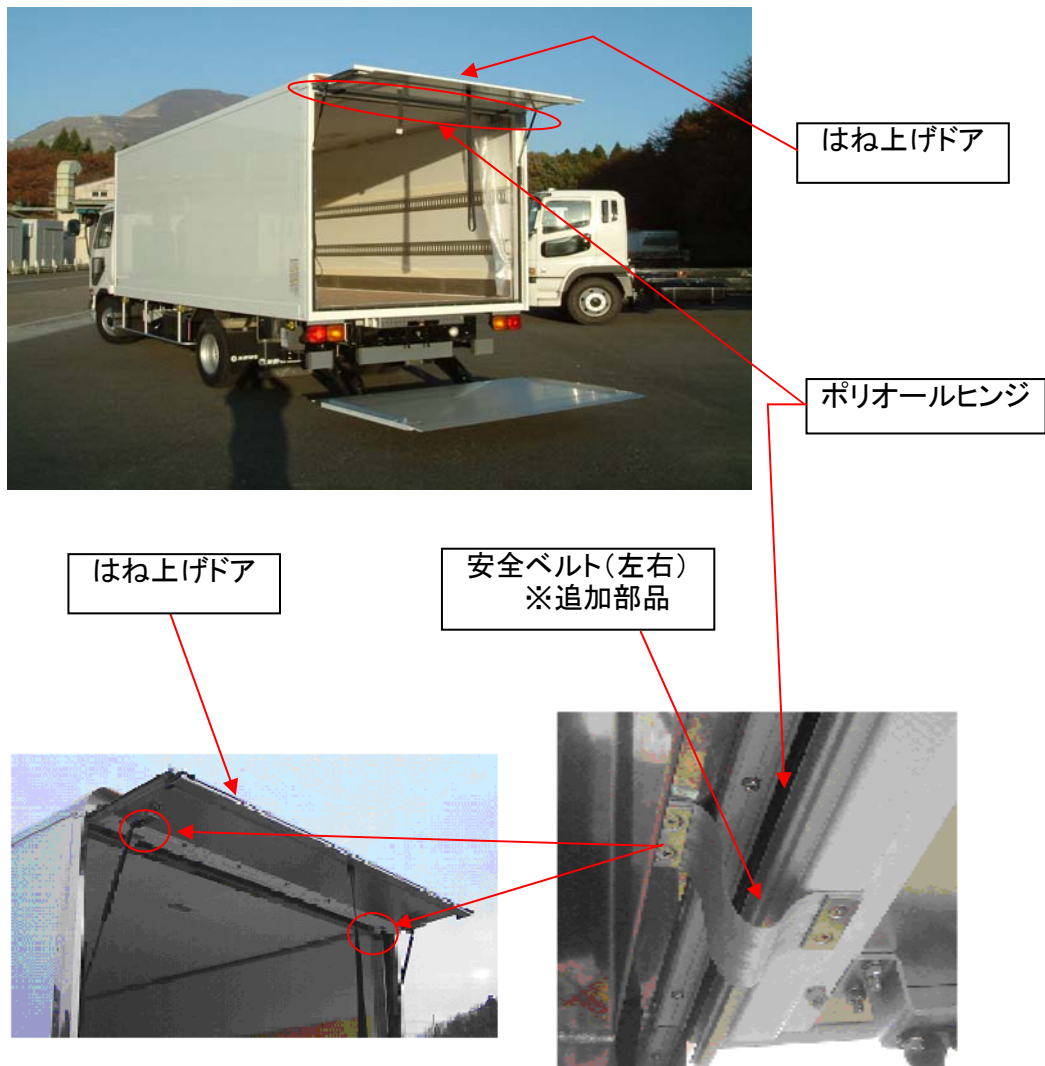
バン型車両において、車両後部に取り付けられた上部はね上げドアの取付部構造が不適切なため、ドア上縁の樹脂製ヒンジが大気中のオゾン、紫外線等により劣化し破断すると、ドア開放時にドアが外れ落下して、作業者に危害を加えるおそれがある。

全車両、はね上げドアに安全ベルトを左右に取り付ける。又、当該ヒンジを点検し、明らかに亀裂が生じているヒンジは新品に交換する。
