# 改善箇所説明図

前輪ダブルタイヤ構造

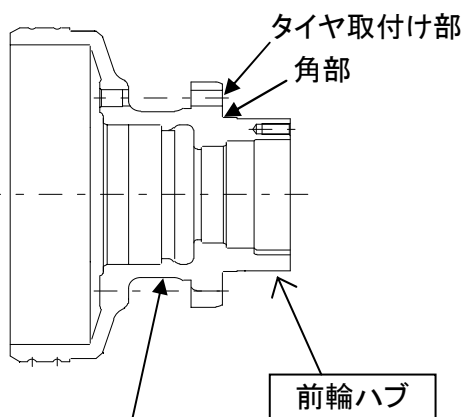
(対策前)

ダブルタイヤ仕様において、前輪ハブの強度が不足しているため、高負荷による荷役作業を頻繁に行うと、タイヤ取付け部近傍の角部に亀裂が発生することがある。そのため、そのまま使用を続けると、亀裂が進行して、最悪の場合、当該ハブが破損して走行できなくなるおそれがある。

全車両、前輪ハブを対策品と交換する。
