## 改善箇所説明図

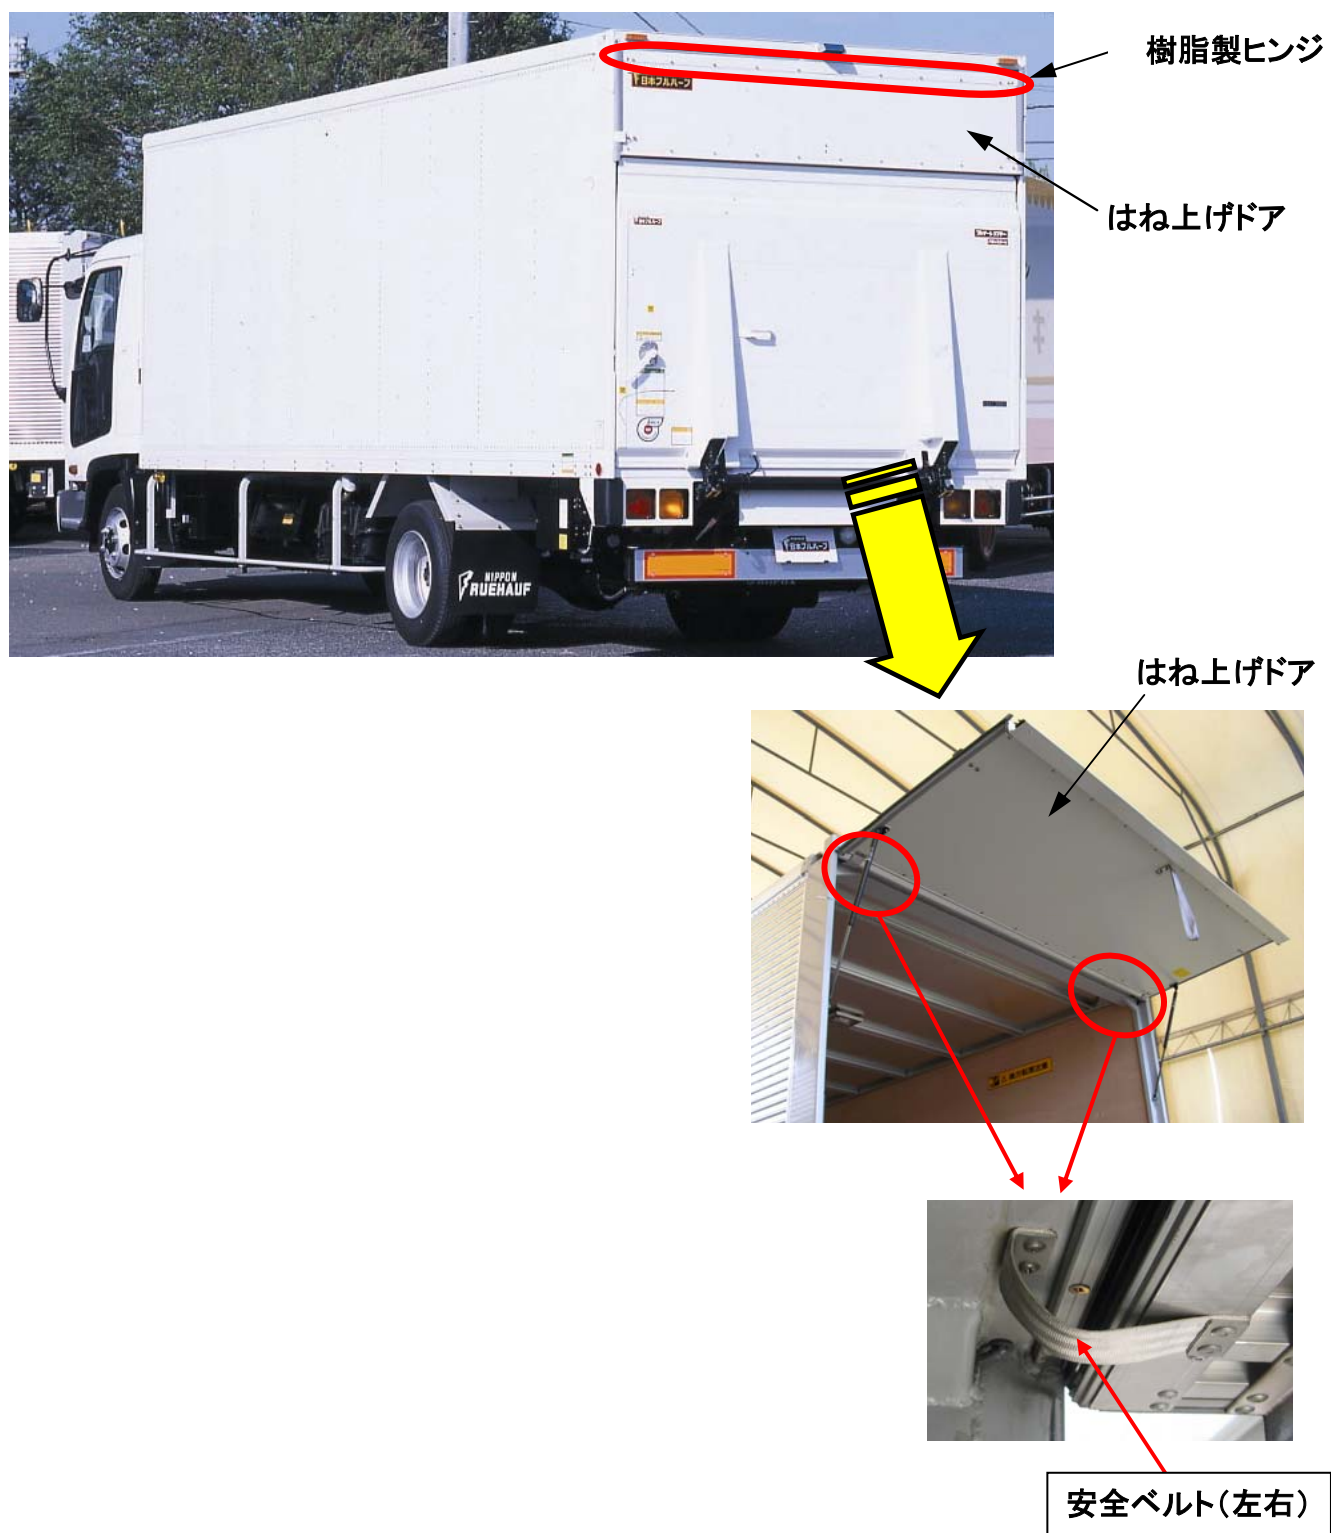
車両後部に取り付けられた上部はね上げドアの取付部構造が不適切なため、ドア上縁の樹脂製ヒンジが大気中のオゾン、紫外線等により劣化し破断すると、ドア開放時にドアが外れ落下して、作業者に危害を加えるおそれがある。

全車両、はね上げドアに安全ベルトを左右に取り付ける。又、当該ヒンジを点検し、明らかに亀裂が生じているヒンジは新品に交換する。
