## 改善箇所説明図

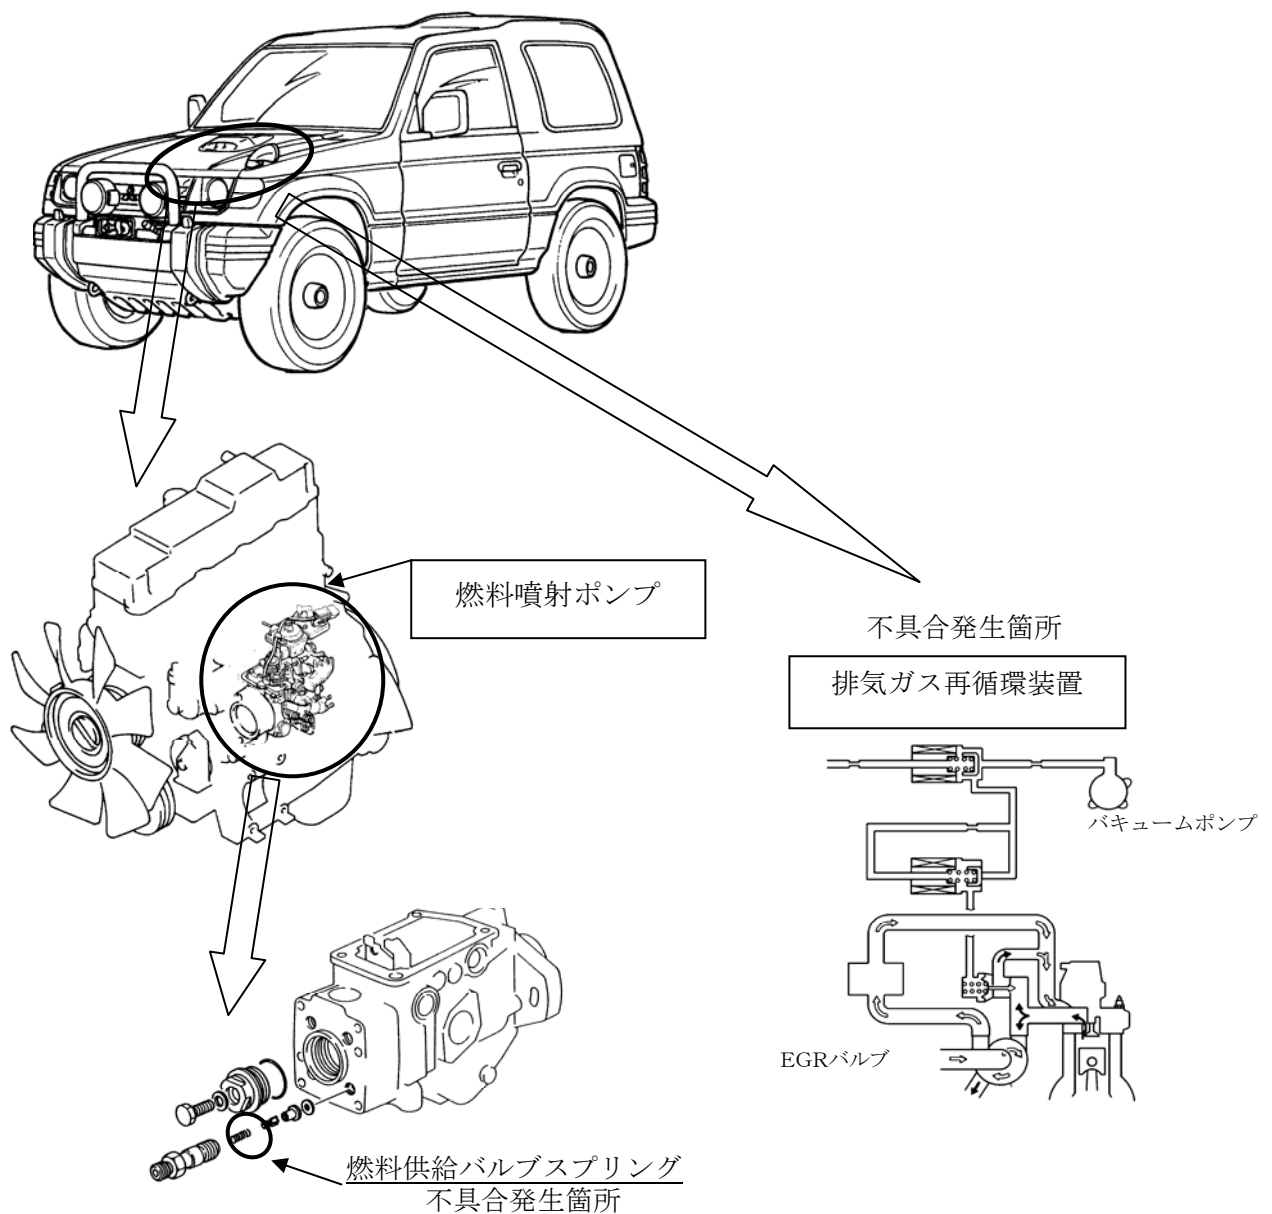
原動機（ディーゼル）の機械式燃料噴射ポンプにおいて、部品メーカーでの組付け作業時の指示が不適切なため、燃料供給バルブのスプリングに異品が装着されており、燃料の供給開始タイミングが異なる場合がある。そのため一部の走行領域において黒煙排出量が増大するおそれがある。なお、販売会社への当該車両に対する整備指示が不適切なため、販売会社において不適切な整備がされ、排気ガス再循環装置が正規な状態と異なる車両がある。

全車両、燃料噴射ポンプを点検し、燃料供給バルブのスプリングに異品が装着されている車両は燃料噴射ポンプを正規状態に改修する。また全車両、排気ガス再循環装置を点検し、正規状態と異なるものは復元し、適切な整備を実施する。

識別：噴射ポンプの型番ラベルの横に白色または黄色のペイントを塗布する。

エンジンルームの銘板の右側に白色または黄色のペイントを塗布する。
