## 改善箇所説明図

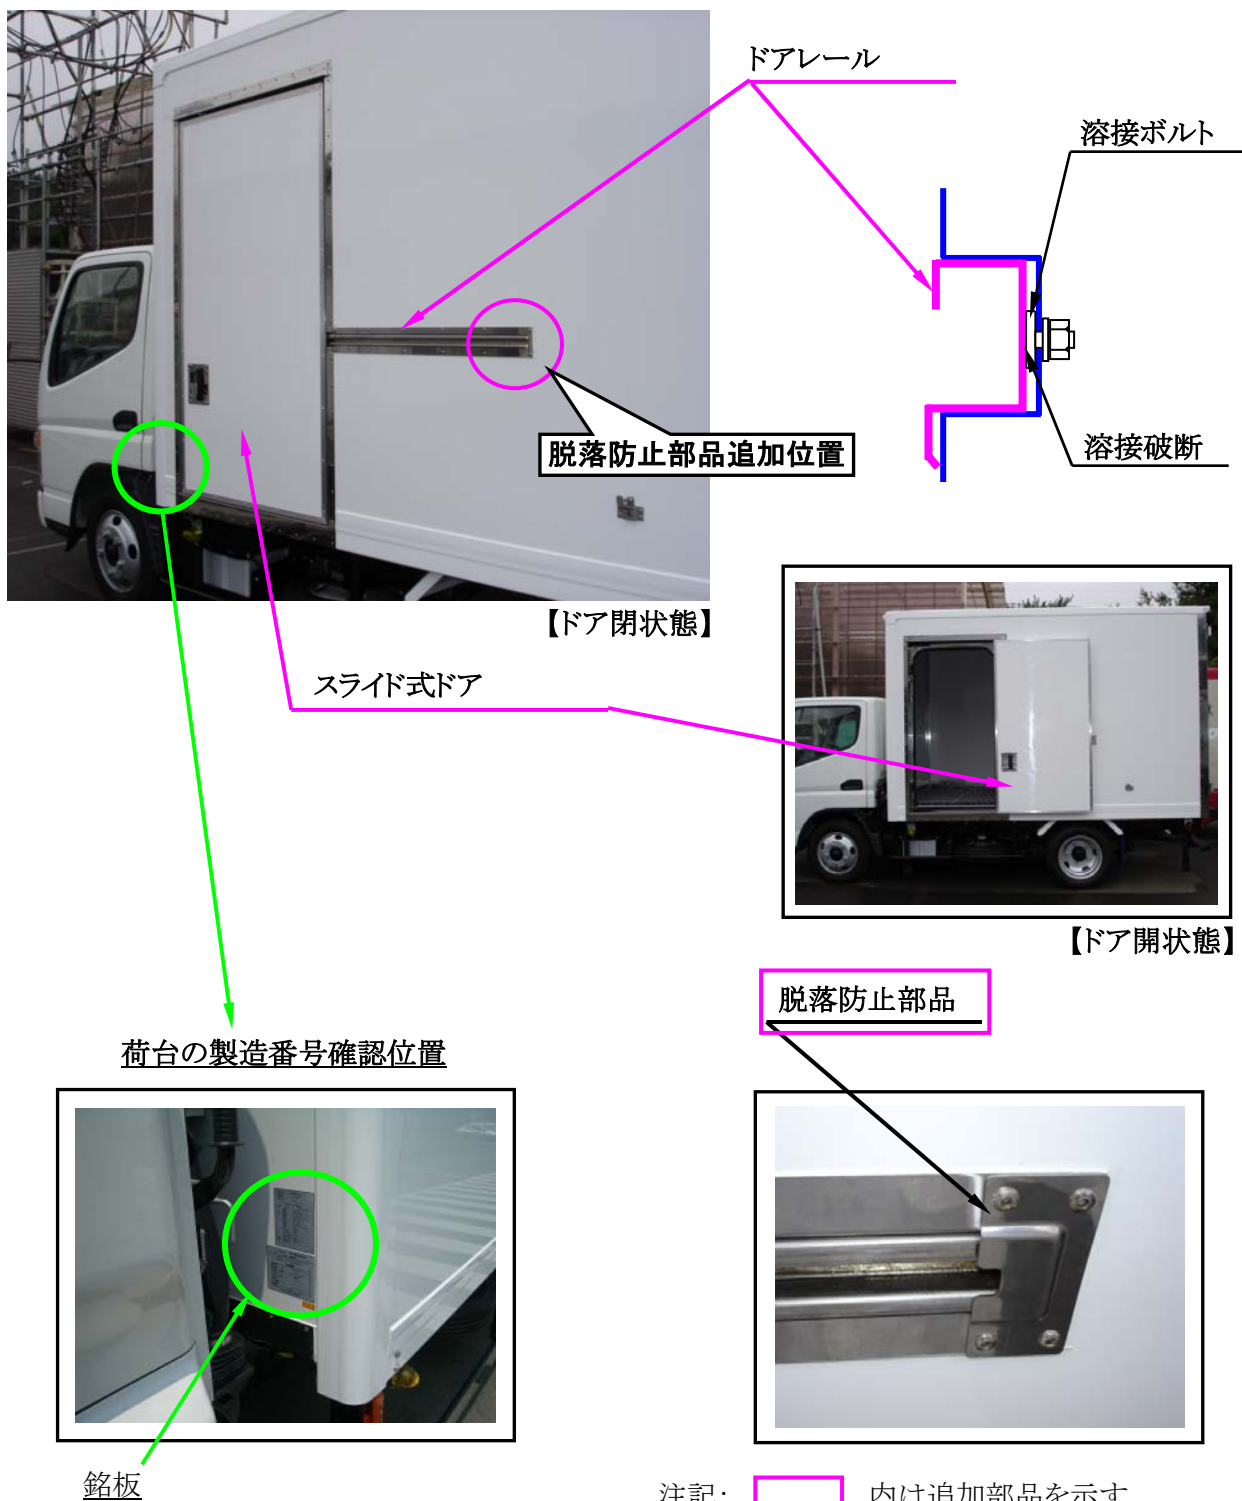
バン型車両において、荷箱側面に取付けられたスライド式ドアのレール固定用ボルト溶接が不適切なものがあ。そのため、当該ドアの開閉操作を繰り返し行くと、溶接がはがれて、ドアレールを保持できなくなり、最悪の場合、ドアが外れ落下して、作業者に危害を加えるおそれがある。

全車両、ドアレールを点検し、ボルト溶接部に問題が有る場合は、スライド式ドアのレールを新品に交換するとともに、脱落防止用部品を追加装着する。
