## 改善箇所説明図

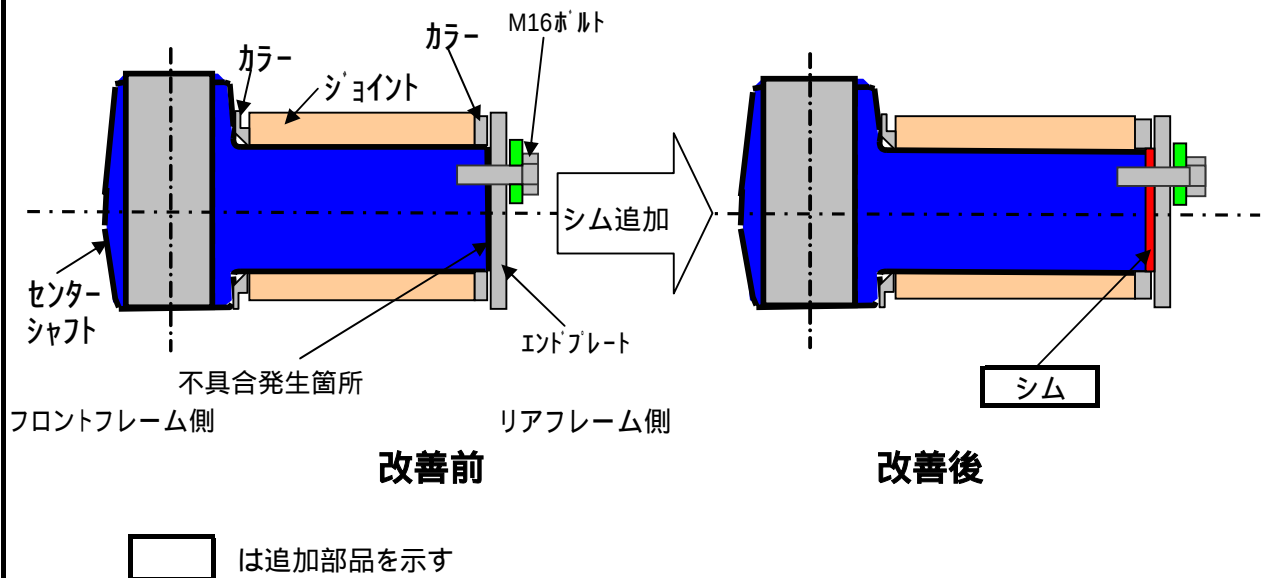
### 連結部詳細

#### 不具合発生箇所

揺動用センターシャフトの加工が不適切なため、シャフトを固定するエンドプレートとシャフトの間に隙間が生じたものがある。そのため、そのまま使用を続けると、締め付けボルトが緩み、最悪の場合、ボルトとエンドプレートが脱落するおそれがある。

センターシャフトとエンドプレートの間にシムを追加し、締め付けボルトが緩まないようにする。なお、既にボルトに緩みが発生している場合は、ボルトを新品と交換する。

エンドプレートに白ペンキを塗布する。
