## 改善箇所説明図

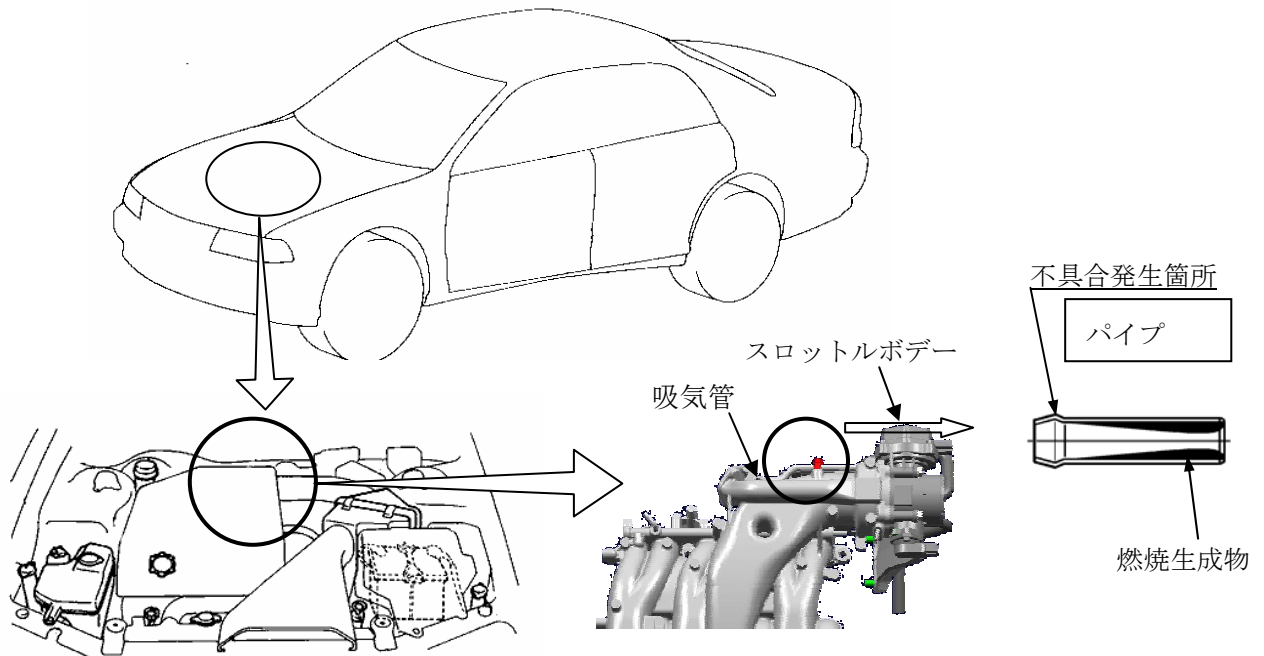
原動機からブレーキ倍力装置用負圧を取出すパイプの位置が不適切なため、パイプ内部に原動機の燃焼生成物が付着・堆積することがある。そのため、そのままの状態で使用を続けると、最悪の場合、パイプ径が縮小し、ブレーキペダルを短時間に繰り返し操作した際に負圧の供給が遅れ、ブレーキペダルの操作力が増大するおそれがある。

全車両、スロットルボデーと吸気管の間にスペーサーを追加し、ブレーキ倍力用負圧取出し用パイプを移設する。
