## 改善箇所説明図

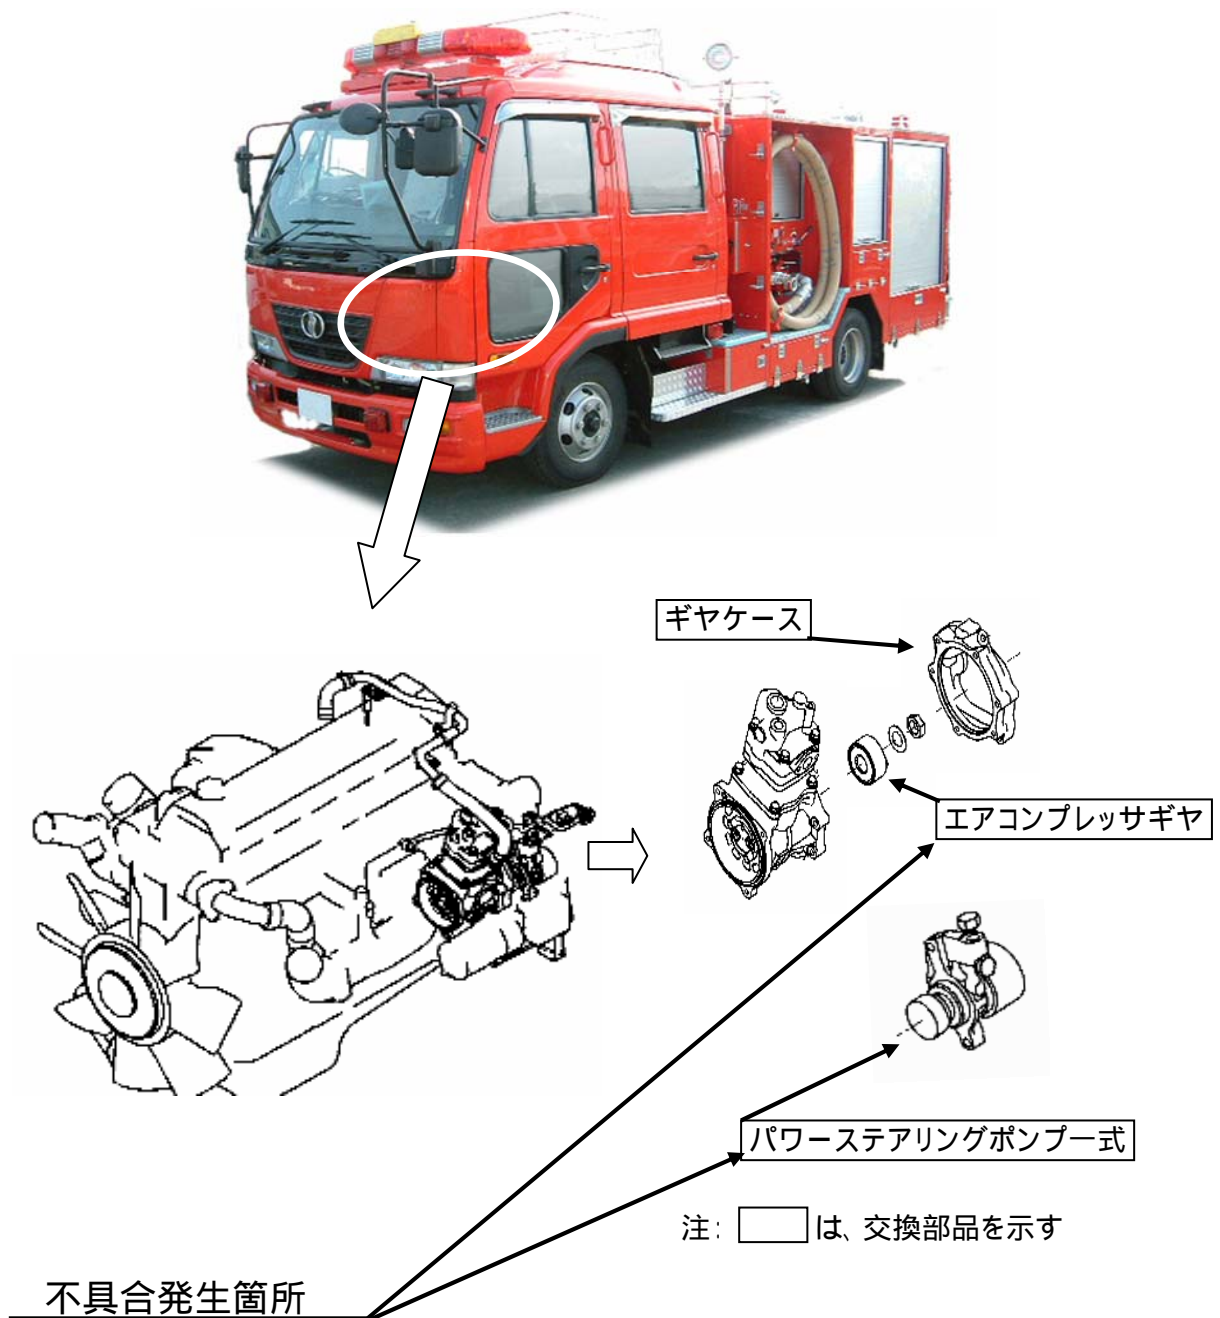
消防車において、エンジンのパワーステアリングポンプを取り付けるフライホイールハウジングの穴位置が不適切なため、パワーステアリングポンプギヤと当該ギヤに噛み合うエアコンプレッサギヤのバックラッシュがないものがある。そのため、当該ギヤが損傷して異音が発生し、そのままの状態で使用を続けると、最悪の場合、パワーステアリングポンプシャフトが折損し、操舵力が増大するおそれがある。

全車両、パワーステアリングポンプ式を対策品に交換するとともに、エアコンプレッサギヤ並びにギヤケースを交換する。

識別 ; 交換後のパワーステアリングポンプの裏面に黄色ペイントを塗布する。
