# 改善箇所説明図

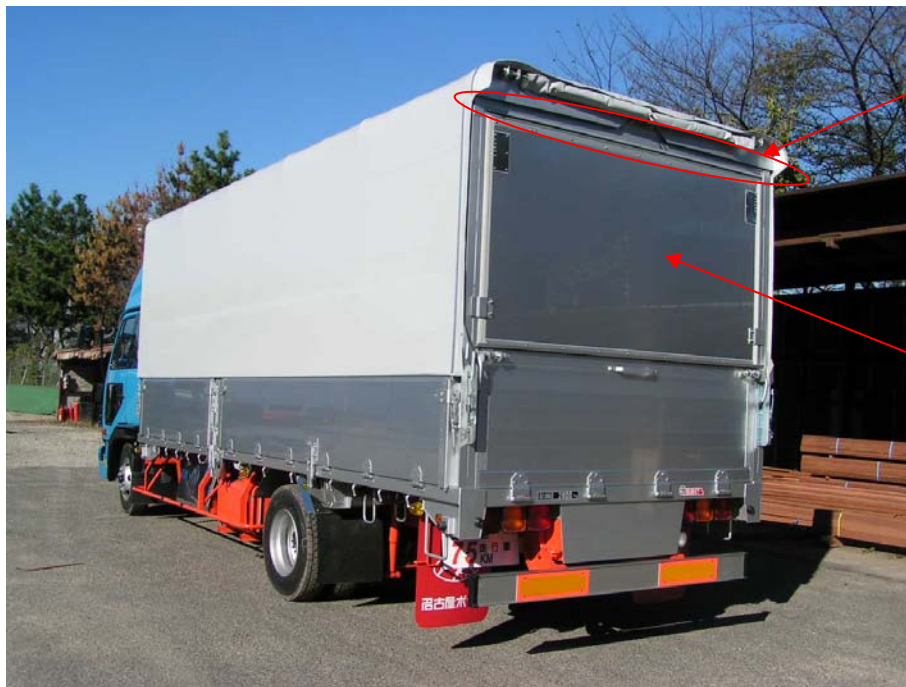
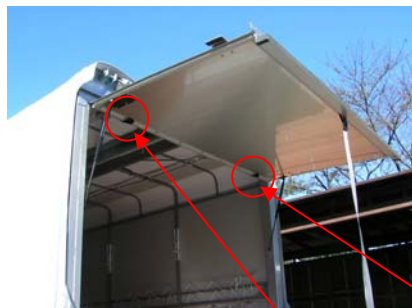
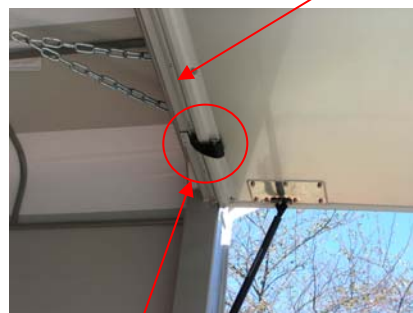
安全ベルト (左右)

バン型車両において、車両後部に取り付けられた上部はね上げドアの取付部構造が不適切なため、ドア上縁の樹脂製ヒンジが大気のおゾン、紫外線等により劣化し破断すると、ドア開放時にドアが外れ落下して、作業者に危害を加えるおそれがある。

全車両、はね上げドアの左右に安全ベルトを取り付ける。又、当該ヒンジを点検し、明らかに亀裂が生じているヒンジは新品と交換する。
