## 改善箇所説明図

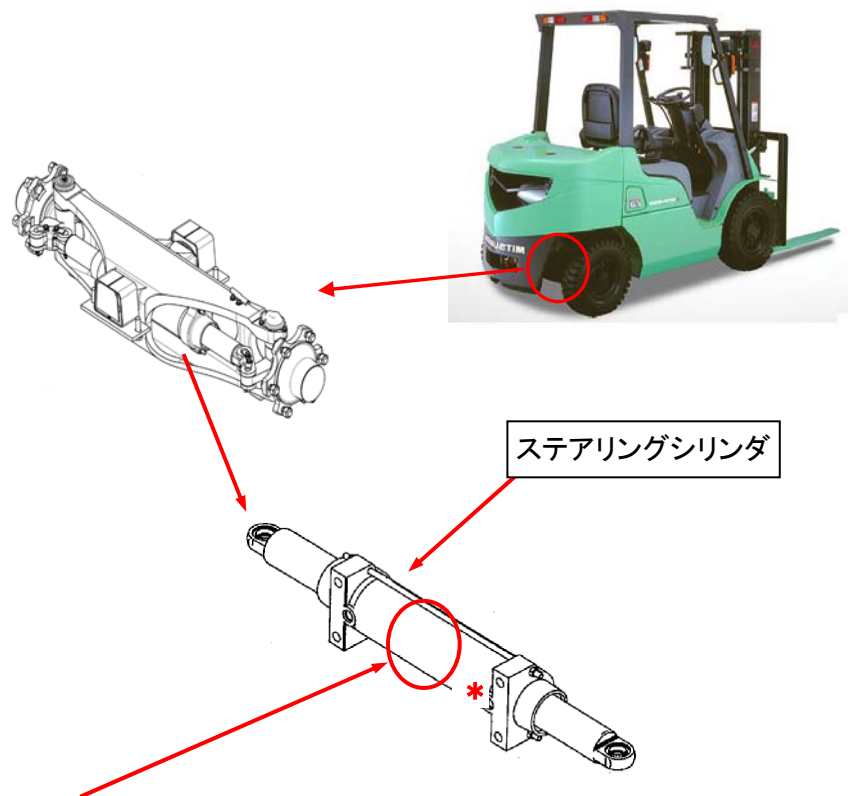
ステアリングシリンダピストンシール溝とシールの寸法が不適切なため、頻繁にステアリング切返し操作を行うと、当該シールが異常に磨耗することがある。そのため、そのままの状態で使用を続けると、作動油の内部漏れが発生し、最悪の場合、作動油が高温となっている場合、ステアリングをゆっくり操作した時にかじ取り輪の動きが鈍くなるおそれがある。

全車両、ステアリングシリンダを対策品に交換する。

識別: ステアリングシリンダ交換車両は上図の\*部に白色ペイントを塗布。
