## - 改善箇所説明図 -

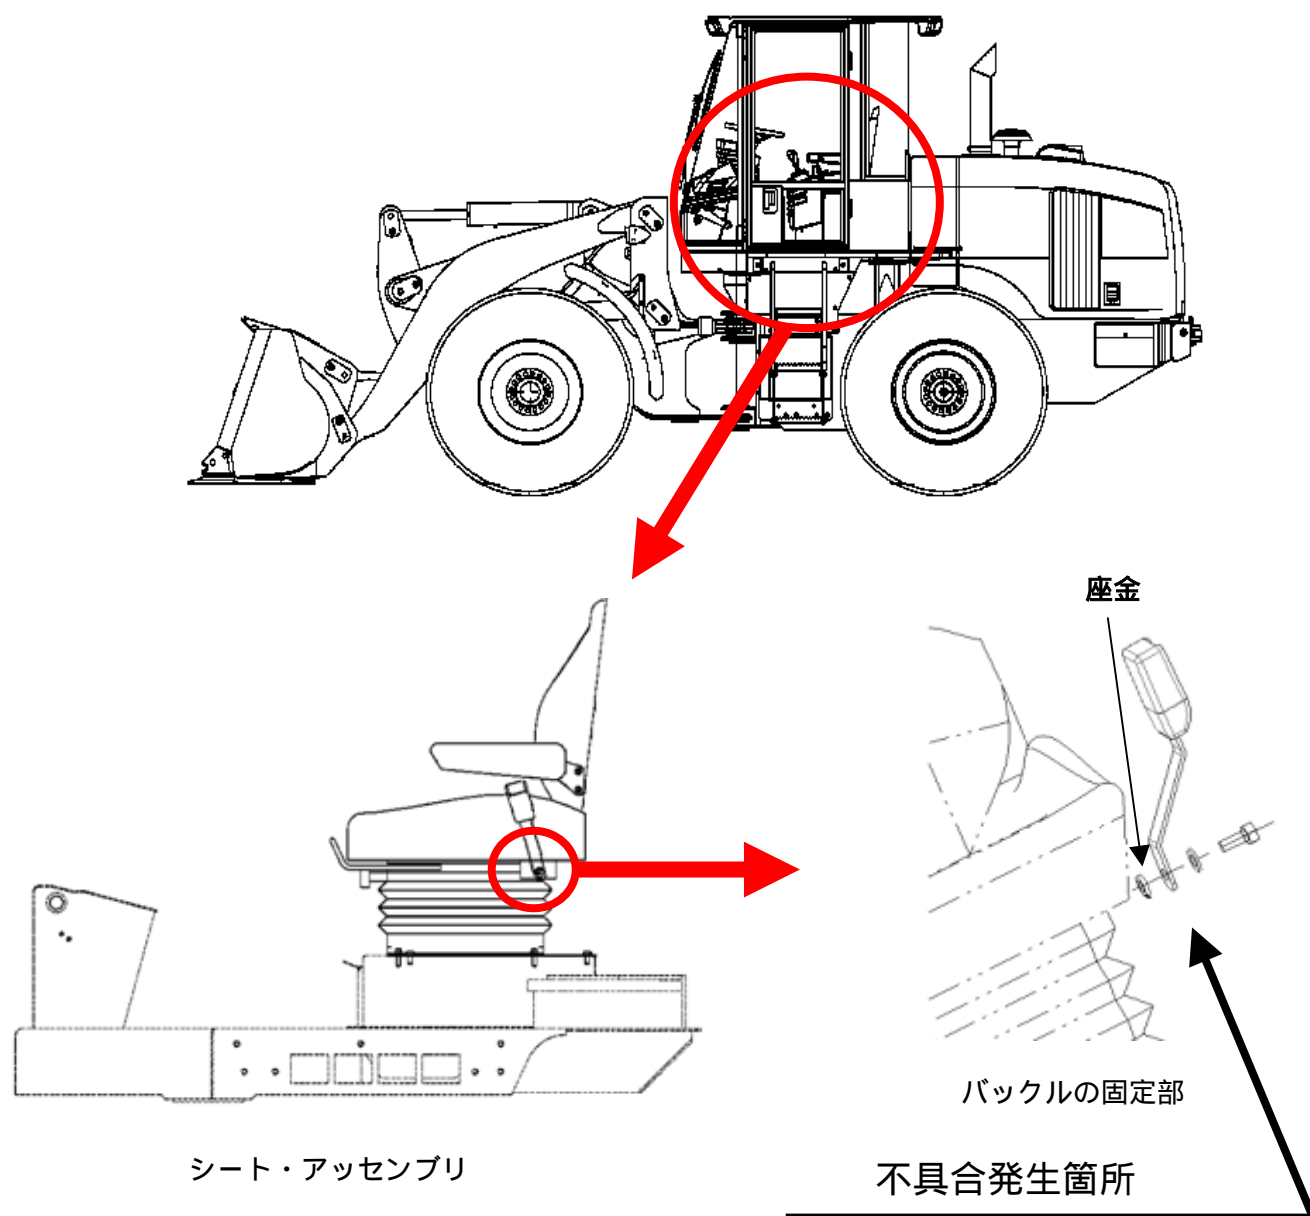
座席のシートベルトにおいて、バックル組付面に座金の組付けを忘れたため、当該バックルをシートフレームに固定しているボルトが弛むことがある。そのため、そのまま使用を続けると、ボルトが抜け落ちて当該バックルがシートフレームから外れるおそれがある。

全車両、当該バックルの固定部に座金を追加する。

**識別：**対策済み車両には、バックルの固定用ボルト頭部に白ペンキを塗布する。
