## 改善箇所説明図

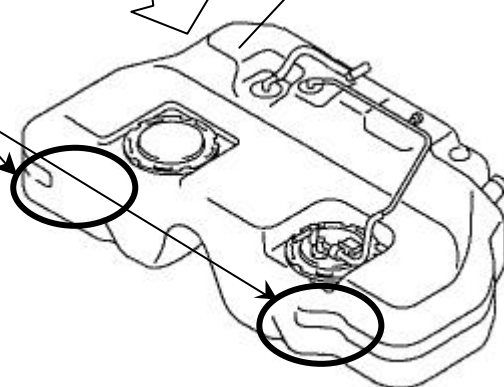
### 不具合発生箇所

燃料タンクの取付位置が不適切なため、高速走行中に、路上の落下物が燃料タンク前面に衝突することがある。そのため、落下物に突起があった場合、タンクに刺さり、最悪の場合、燃料タンクが損傷し、燃料が漏れるおそれがある。

なお、当該タンクは、燃料タンクの技術基準に適合している。
