## 不具合箇所説明図

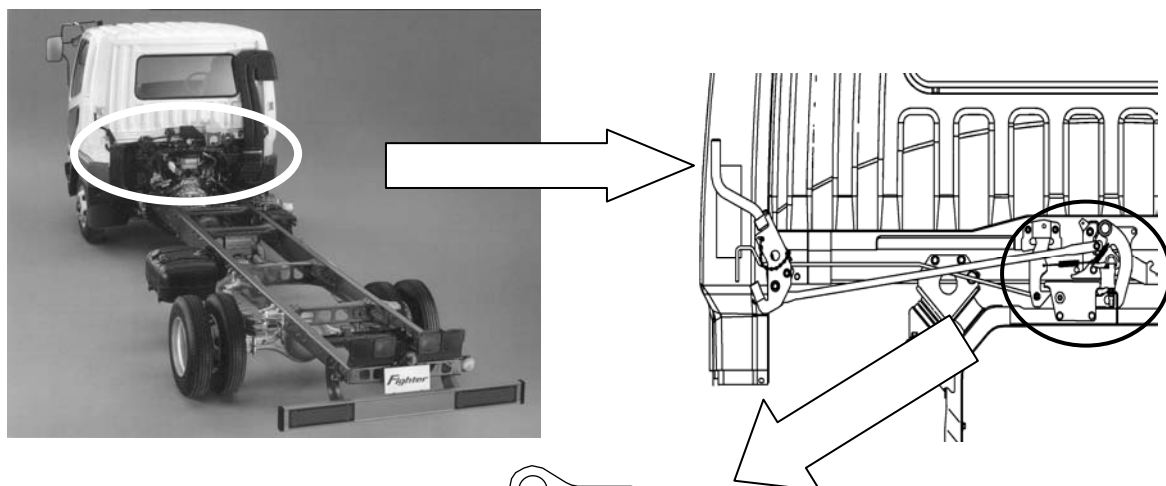
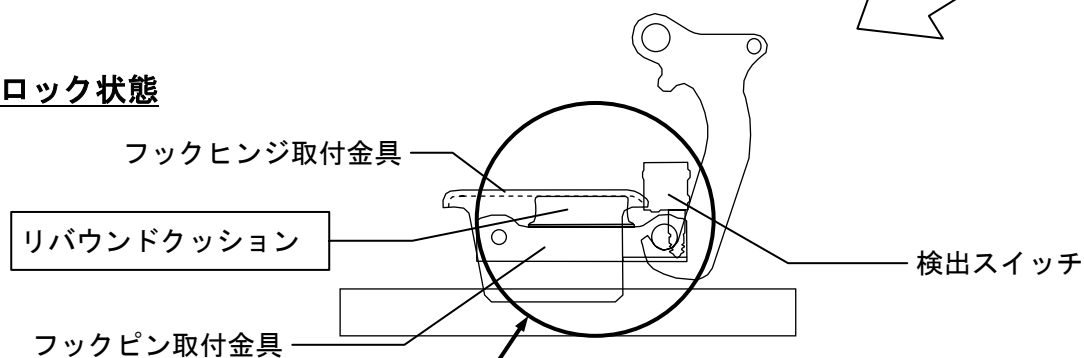
### ロック状態

### 不具合箇所

大型・中型トラックの手動式キャブチルトにおいて、キャブのロック状態を検知するゴム部品（リバウンドクッション）の材料が不適切なため、リバウンドクッションがフックヒンジ取付金具に固着し、ロックが外れてもキャブロック位置検知スイッチが作動せず警告灯が点灯しなくなる場合がある。

全車両、リバウンドクッションを対策品に交換するとともに、正しい操作方法とロック状態の確認方法のコーションラベルを車両に貼付し使用者の注意を喚起する。

は交換部品を示す。
