## 改善箇所説明図

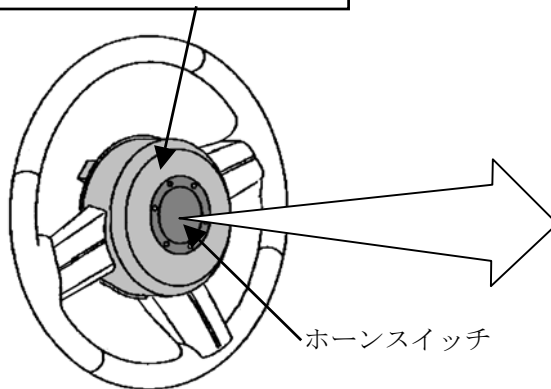
ホーンスイッチ&エアバッグアッシ

ホーンスイッチをステアリングに締結しているボルトの強度が不足しているものがある。そのため、極低温下でエアバッグが展開した際、その圧力により当該ボルトが破断し、ホーンスイッチがステアリングから飛び出し、最悪の場合、乗員に危害を与えるおそれがある。

全車両、ホーンスイッチとエアバッグを対策品に交換する。

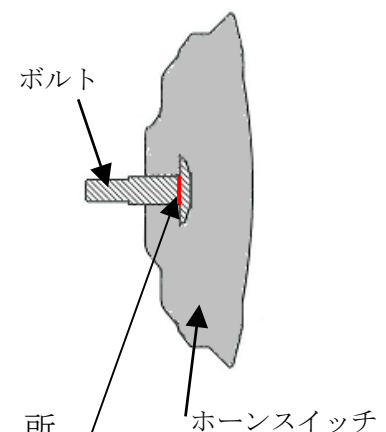
【ホーンスイッチの断面】

不 具 合 発 生 箇 所
