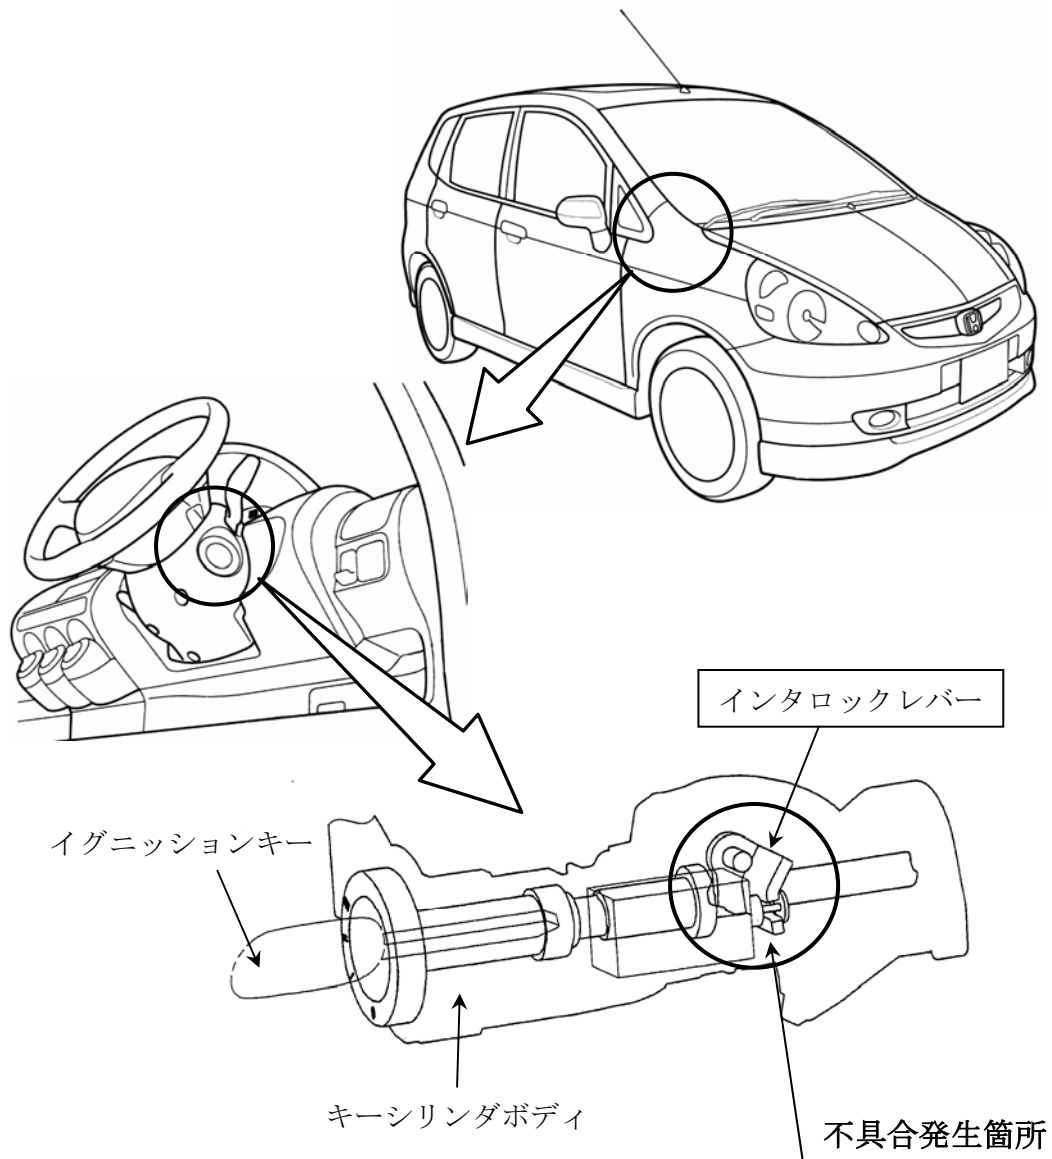
キーインタロック機構（ATのPポジション以外でキーが抜けない機構）において、キーシリンダボディの組み立て工程が不適切なため、キーシリンダボディカバーカシメ時の金属粉がインタロックレバー作動部に噛み込み、レバーの作動が遅くなるものがある。そのため、ATセレクトレバーがPポジション以外の時に、短時間にキーを抜く操作を行うとキーが抜け、駐車ブレーキをかけ忘れた場合、駐車中に車両が動き出すおそれがある。

全車両、Pポジション以外でのイグニッションキー抜け状態を点検し、イグニッションキーが抜けるものは、当該レバー摺動部を清掃し、レバーを新品と交換する。

注：  は交換部品を示す。

識別：運転席ドアストライカの下側ボルト頭部に白色ペイントを塗布する。
