## 改善箇所説明図

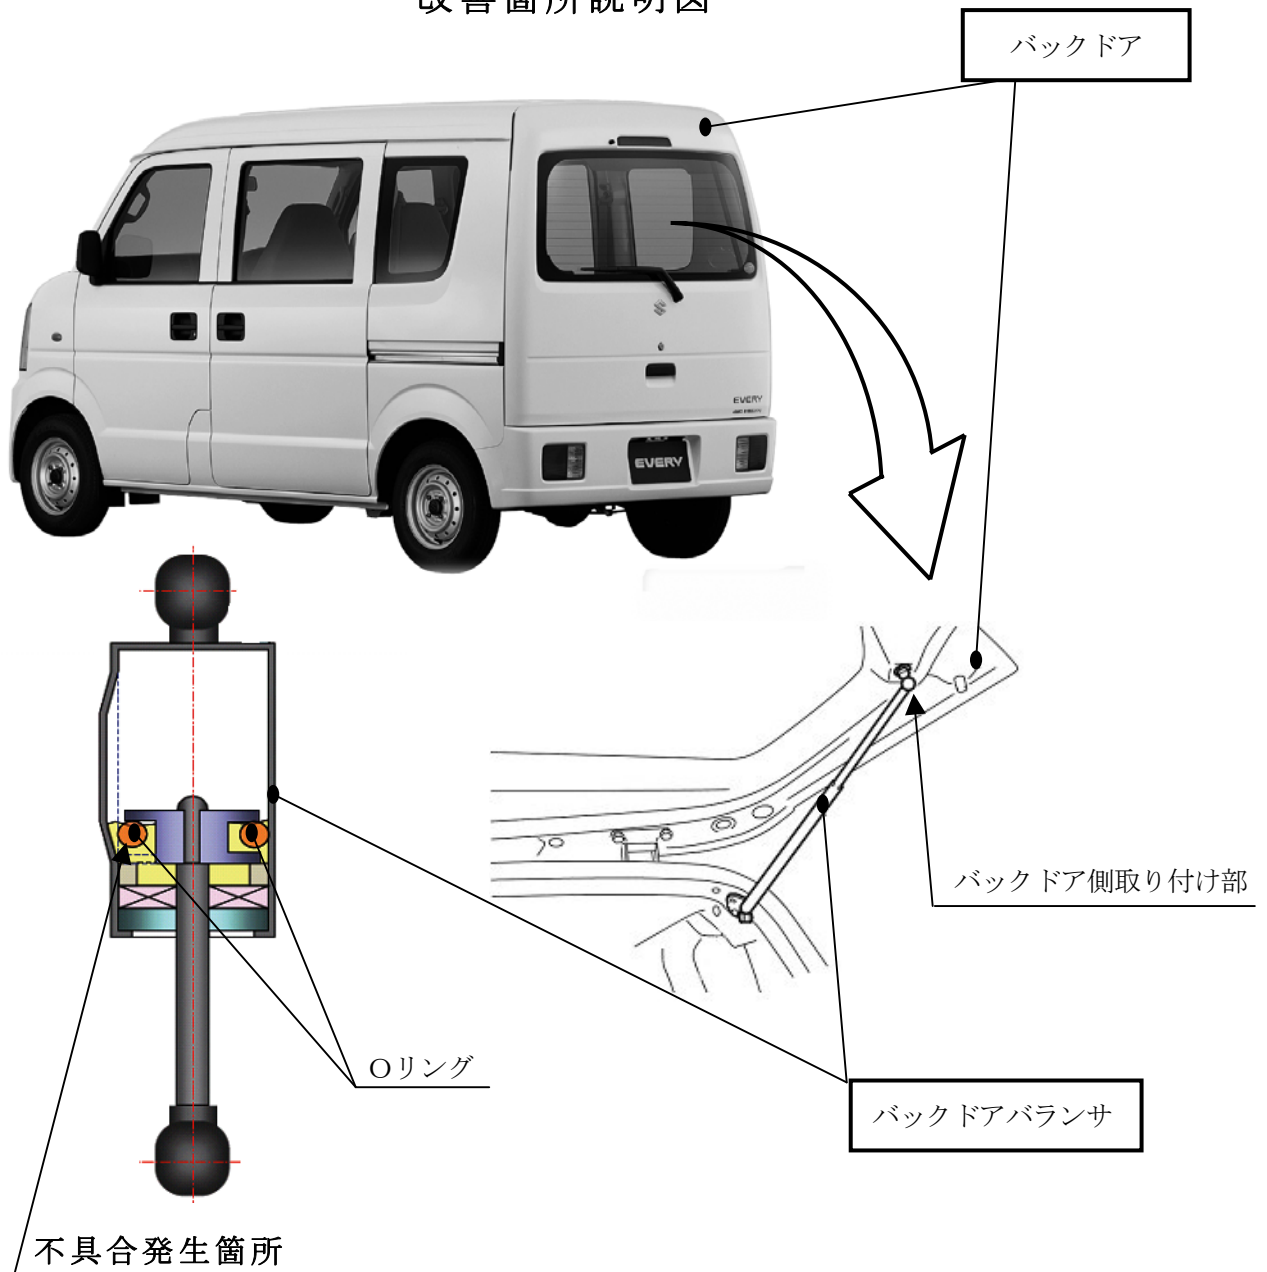
跳ね上げ式バックドアに取り付けられているバランスの製造工程が不適切なため、当該バランスのダンパケース内に残留した洗浄液により、Oリングが膨潤して減衰力が低下し、バックドアの開放速度が速くなるものがあり身体の一部に当たるおそれがある。又は、速く開いた反動でバックドアが上下に揺動し、そのまま使用を続けると、最悪の場合、バランス取り付け部が破損してバックドアが降下し身体の一部に当たるおそれがある。

全車両、バックドアバランスを対策品と交換するとともに、バックドアを点検し、亀裂のあるものはバックドアを新品と交換する。
