# 改善箇所説明図

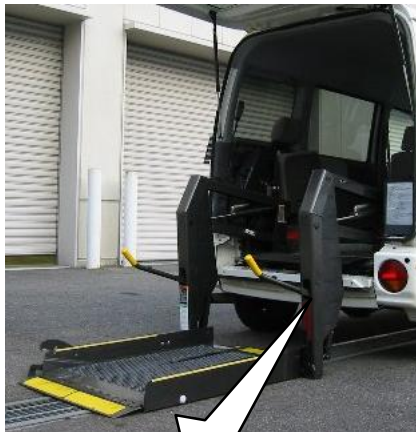
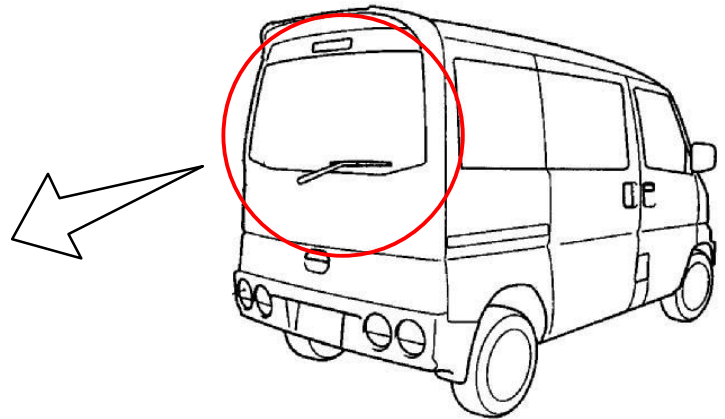
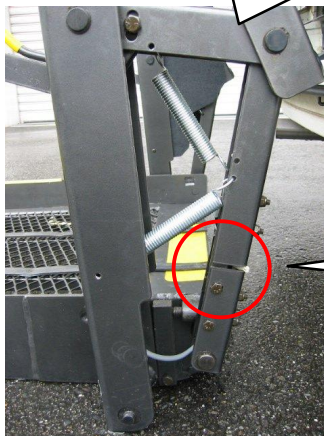
不具合発生箇所

重量検知  
スイッチ端子部

スプリング

テールゲートリフト付車に改造した福祉車両において、リフト使用時に車いすの乗車の有無を検知する重量検知スイッチの端子部が露出した構造となっている。そのため、リフト装置の緩衝スプリングのフック部が折損した場合、緩衝スプリングが当該スイッチの端子部に接触することがあり、最悪の場合、作動スイッチの操作をしないのにリフトが誤作動するおそれがある。

全車両、重量検知スイッチの端子部に絶縁材を貼付け、スプリング4本を新品と交換する。また、コーションラベルを貼付ける。

識別：リフト装置右側アーム下部にある、重量検知スイッチ上側の固定ボルト頭部に、白または黄色のペイントを塗布する。

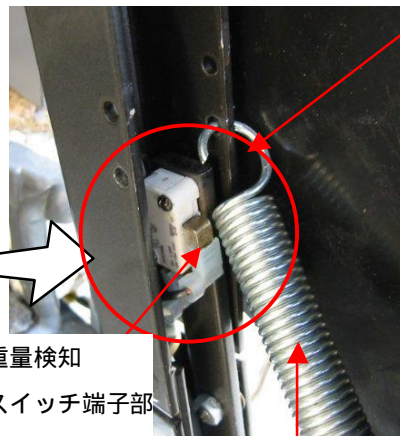
スプリングが折損した  
状態
