# 改善箇所説明図

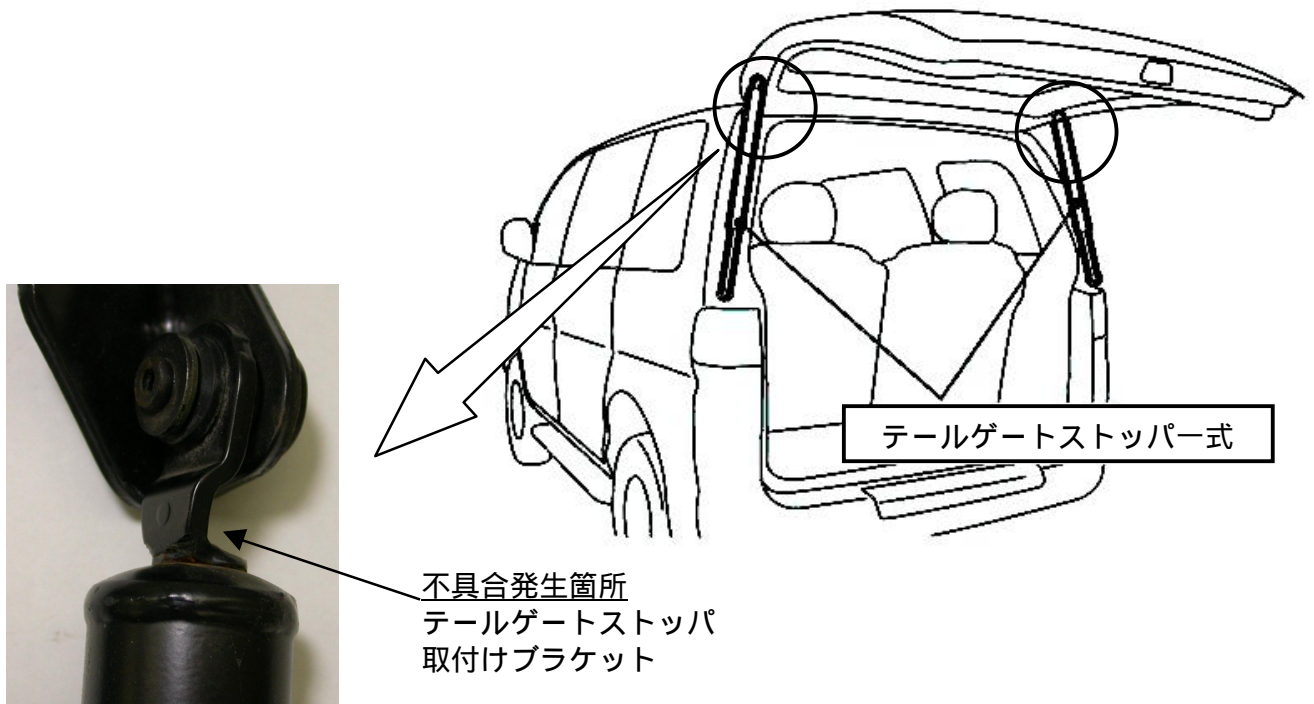
テールゲートストッパのテールゲート側ブラケットの成形方法が不適切なため、局部的に板厚が減少し、強度が不足しているものがある。そのため、走行中の振動およびテールゲート開閉の繰返しの負荷により、当該ブラケット板厚減少部に亀裂が発生し、最悪の場合、ブラケットが破損しストッパが外れ、テールゲートが突然降下するおそれがある。

全車両、テールゲートストッパー式を対策品と交換する。なお、全ての使用者に不具合内容を通知するとともにテールゲート開閉操作時の留意点につき注意喚起を行った上で、対策品への交換作業を実施する。

識別：左側テールゲートヒンジ部に白色または黄色のペイントを塗布する。
