# 改善箇所説明図

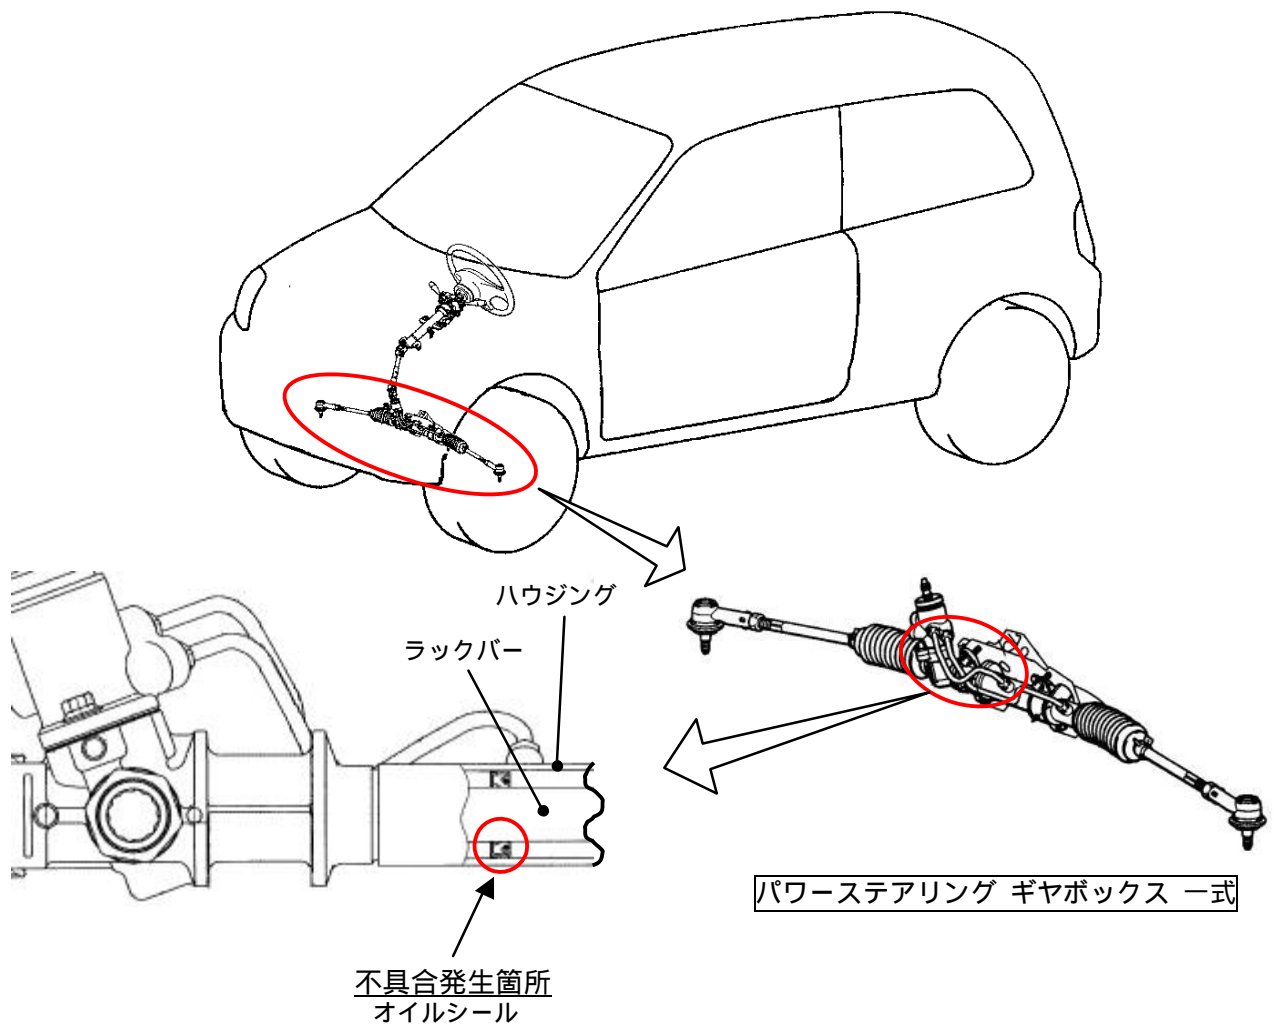
パワーステアリングギヤボックス内のラックバーの組付け作業が不適切なため、ギヤボックス内のオイルシールを損傷させたものがある。そのため、そのまま使用を続けると、損傷が進行し、オイルが漏れ、最悪の場合、ハンドルの操作力が増大するおそれがある。

全車両、パワーステアリングギヤボックスのロット番号を確認し、該当するものは、パワーステアリングギヤボックス一式を良品と交換する。
