## 改善箇所説明図

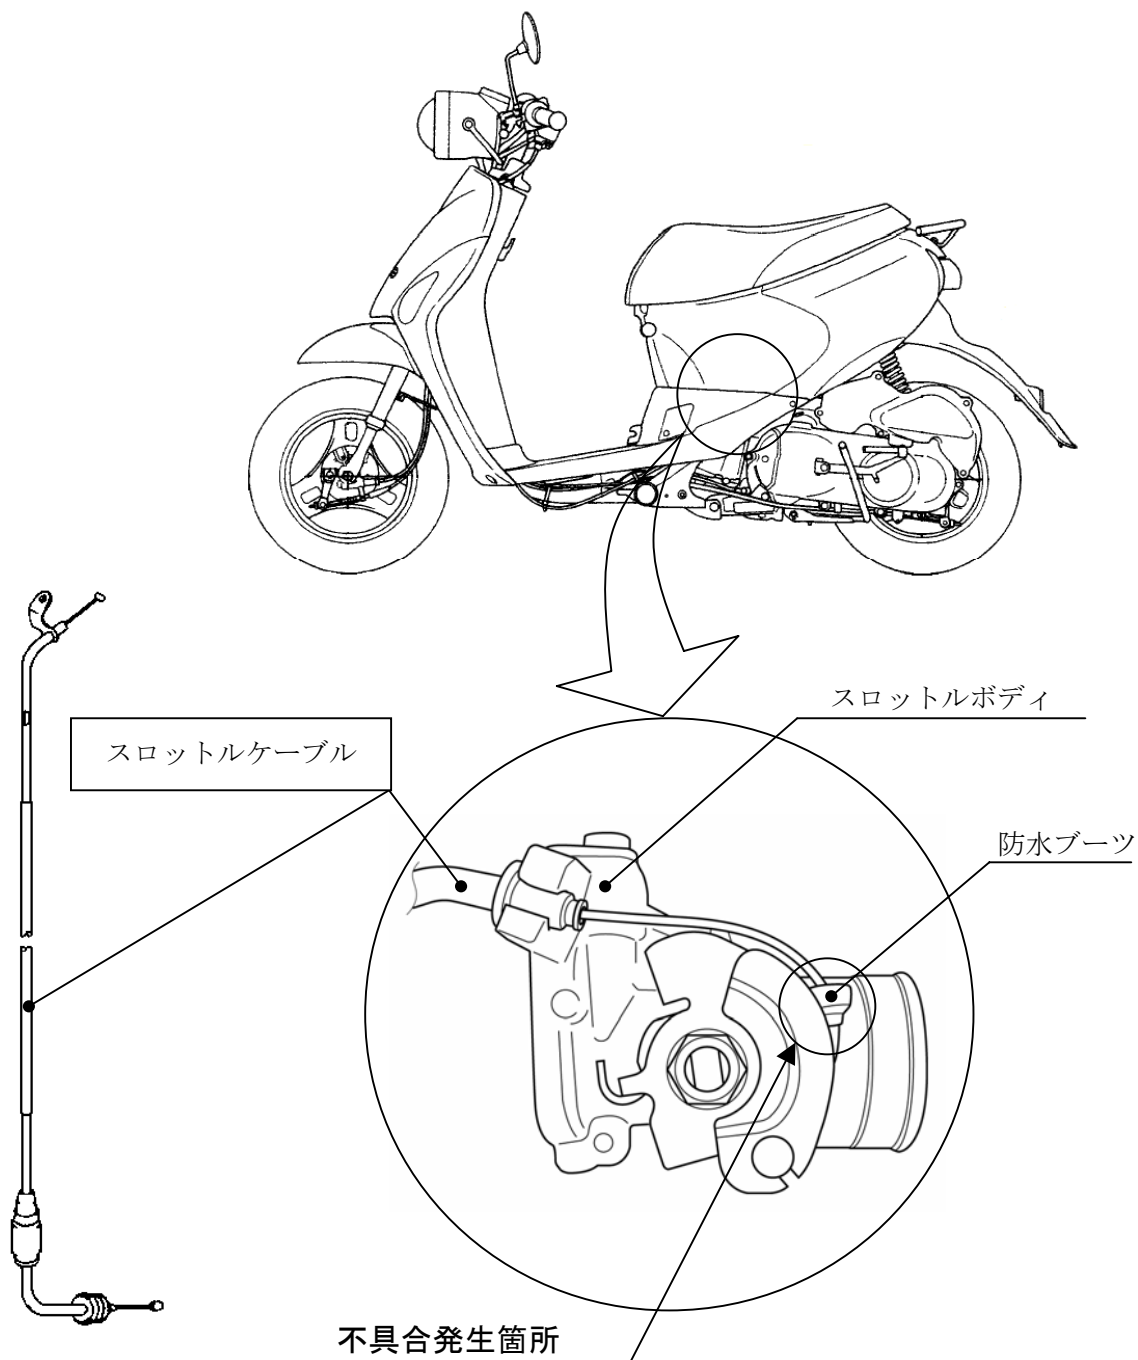
スロットルケーブルの組付け作業が不適切なため、スロットルボディ側の固定金具に装着されている防水ブーツが適切に装着されていないものがある。そのため、スロットル操作を繰り返すと、当該ブーツがスロットルボディのケーブル巻き取り部に噛み込み、最悪の場合、スロットルケーブルが戻らず、エンジン回転数が下がらなくなるおそれがある。

全車両、スロットルケーブルのスロットルボディ側ブーツの組み付け状態を確認し、外れているものはスロットルケーブルを良品に交換する。

識別：白色のシールを車わく（車台番号打刻位置付近）に貼り付ける。
