## 改善箇所説明図

### 不具合発生箇所

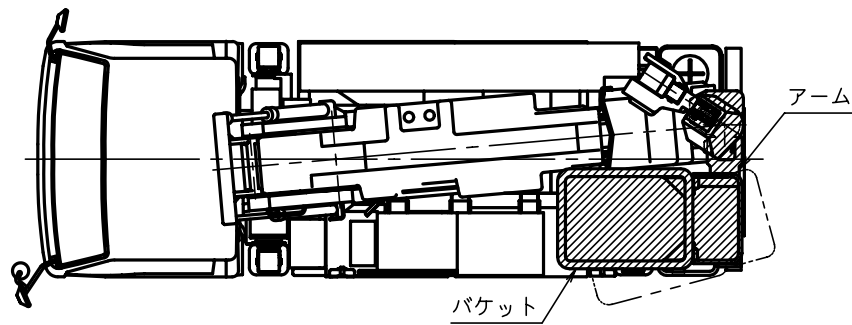
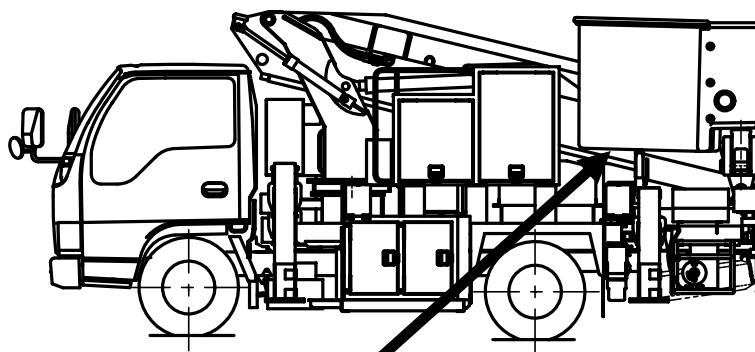
高所作業車において、バケットを取付けているアームの固定方法が不適切なため、上り坂の曲路走行時等に、カーブで受ける過大な遠心力と路面からの振動が同時に作用した場合、アームの旋回ウォーム減速機の旋回ブレーキ力が瞬間的に低下し、アームが旋回することがある。そのため、そのまま使用を続けると、最悪の場合、バケット側端が車幅からはみ出すおそれがある。

はみ出し

バケット支えブラケット

全車両、バケットはみ出し防止用のストッパを追加したバケット支えブラケットに交換する。

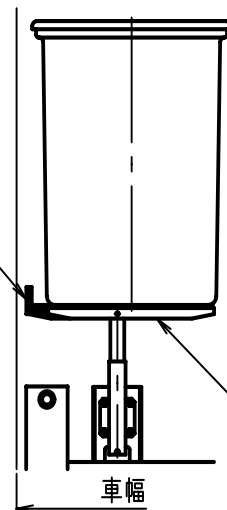
ストッパ

バケット支えブラケット
