## 改善箇所説明図

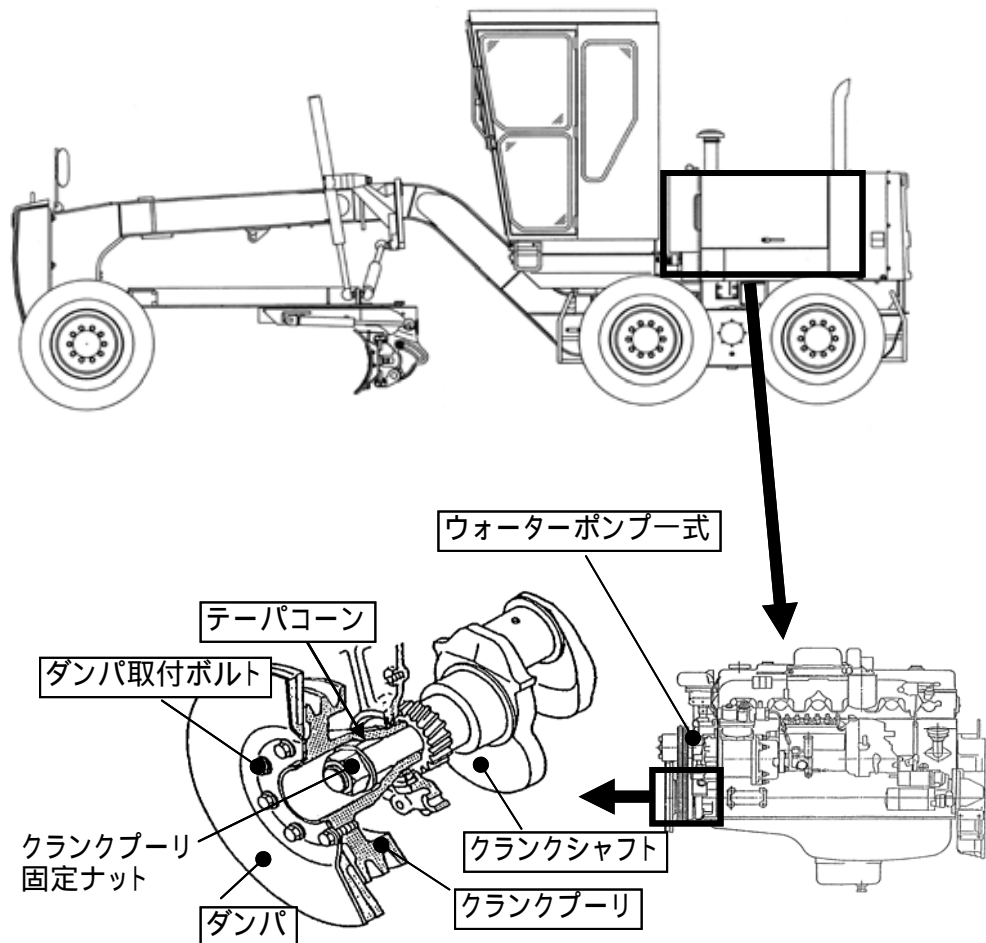
市場措置(改善対策届出番号333)の対策品において、クランクプーリをクランクシャフトに固定するテーパコーンの加工が不適切なため、テーパコーンの内径が過大なものがあり、また、クランクプーリの組立作業指示が不適切なため、クランクプーリが傾いた状態で組み付けられることがある。そのため、クランクプーリとテーパコーンの嵌合が不均一になり、クランクプーリに過大な応力が発生し亀裂が発生して、最悪の場合、クランクプーリが破損し補機ベルトが外れ、充電不良や冷却水温度の上昇及びハンドル操作が重くなるおそれがある。

全車両、クランクプーリ、テーパコーンを対策品と交換する。また、改善対策届出番号333による改善対策措置未実施の車両については、ダンパ、ダンパ取付ボルト、ウォーターポンプ式を対策品と交換するとともに、クランクシャフトを点検し、損傷がある場合はクランクシャフトを良品と交換する。

□ は交換部品を示す。

識別: インレットマニホールド側面に黄色ペイント塗布。
