## 改善箇所説明図

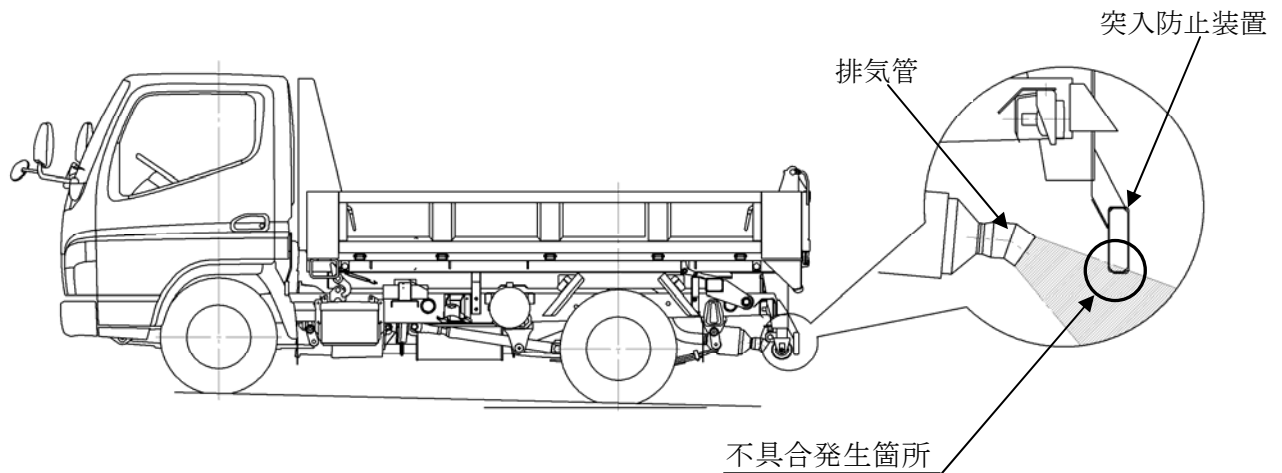
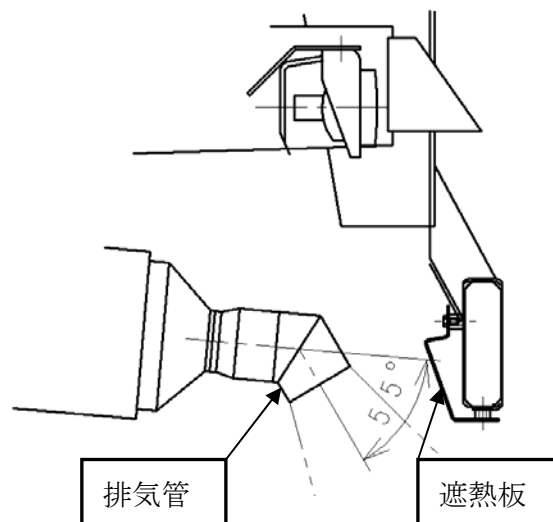
排気管の向きが不適切なため、停車した状態で粒子状物質低減装置（DPF）の再生時に排気ガスにより突入防止装置が過熱されるものがある。そのため、歩行者等が誤って突入防止装置に触れた場合に火傷するおそれがある。

全車両、排気管の向きを変更するとともに、突入防止装置に遮熱板を追加する。

識別：改善実施済車には、突入防止装置の右端前面に黄色のペイントを塗布する。
