# 改善箇所説明図

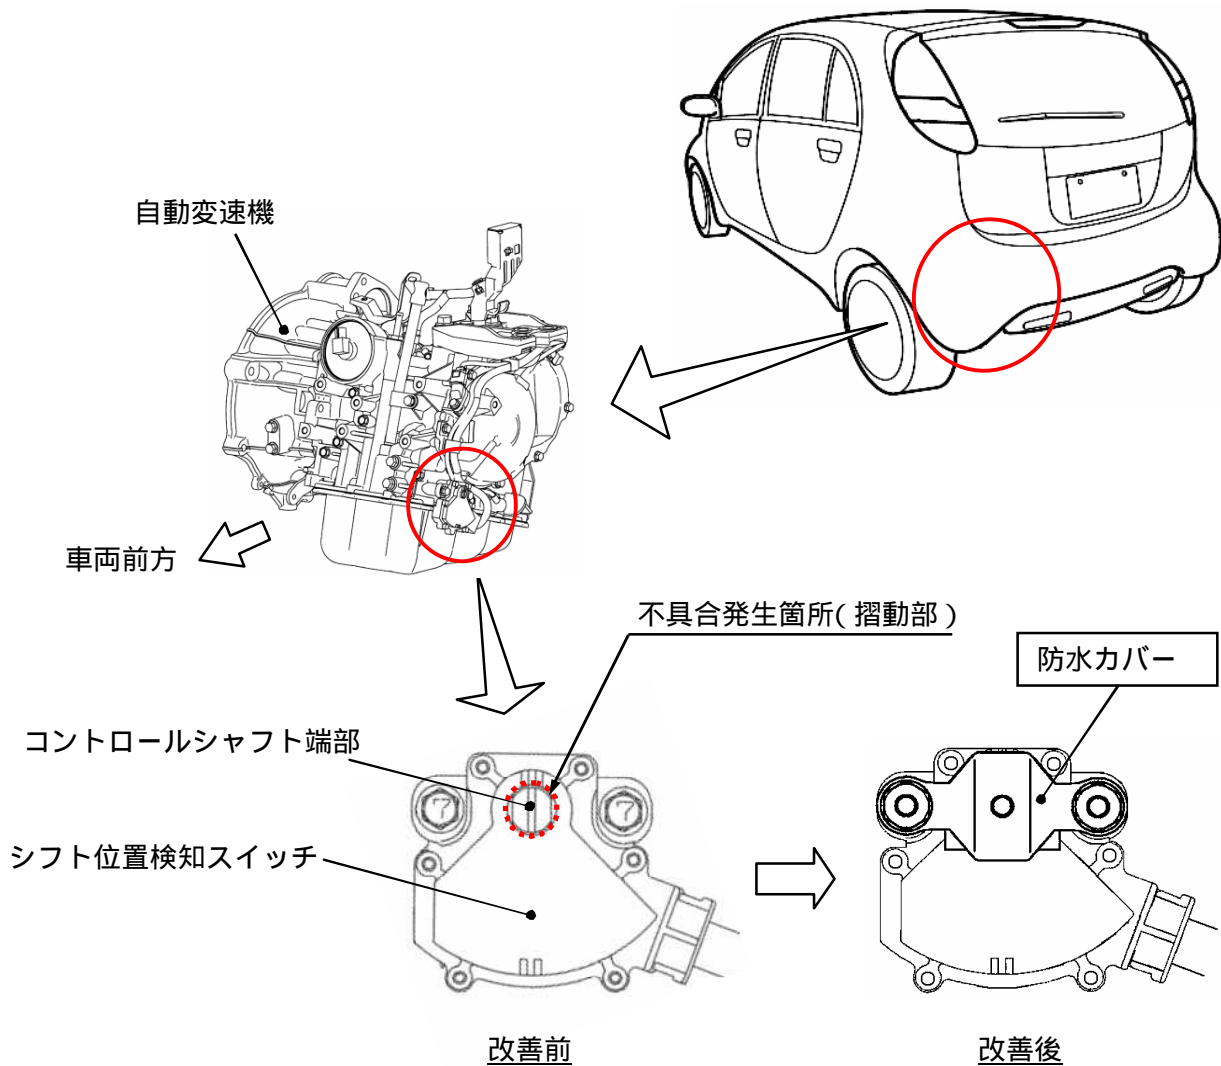
自動変速機のコントロールシャフト端部摺動部の防水構造が不適切なため、使用過程で錆が発生するものがある。そのため、そのまま使用を続けると、当該シャフトが作動不良となり、最悪の場合、パーキング位置に操作してもエンジンが始動できないことがある。また、坂路駐車等で駐車ブレーキをかけ忘れた際に、車両が動くおそれがある。

全車両、コントロールシャフト端部摺動部を清掃し、当該摺動部に防水カバーを追加する。

注：図中の  内は追加部品を示す。
