# 改善箇所説明図

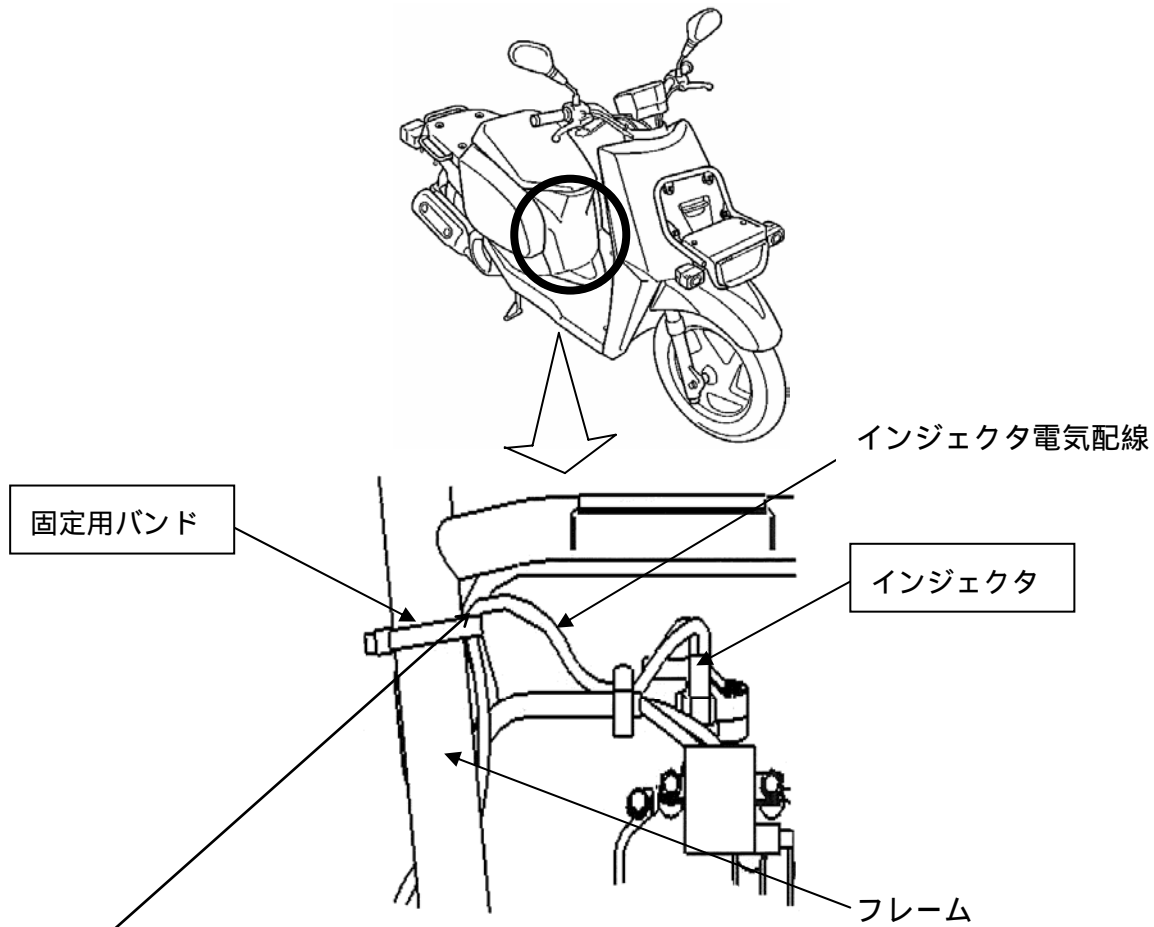
## 不具合発生箇所

※原動機の燃料噴射装置において、インジェクタの電気配線の固定方法が不適切なため、走行中の車体の揺動により、当該配線が固定用バンド取付部で屈曲を繰り返す場合がある。そのため、そのままの状態で使用を続けると、当該配線が断線して原動機が停止し、再始動できなくなるおそれがある。

改善の内容：全車両、インジェクタの電気配線の固定用バンドを対策品と交換するとともに、当該配線を点検し、断線しているものはインジェクタを新品と交換する。

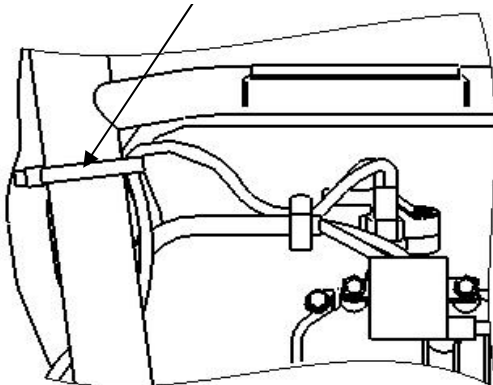
改善前

固定用バンド

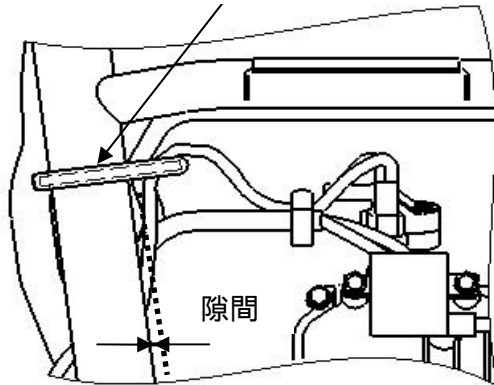
改善後

対策品固定用バンド

識別：メインスタンドブラケット右側に白ペイントを塗布する。
