# 改善箇所説明図

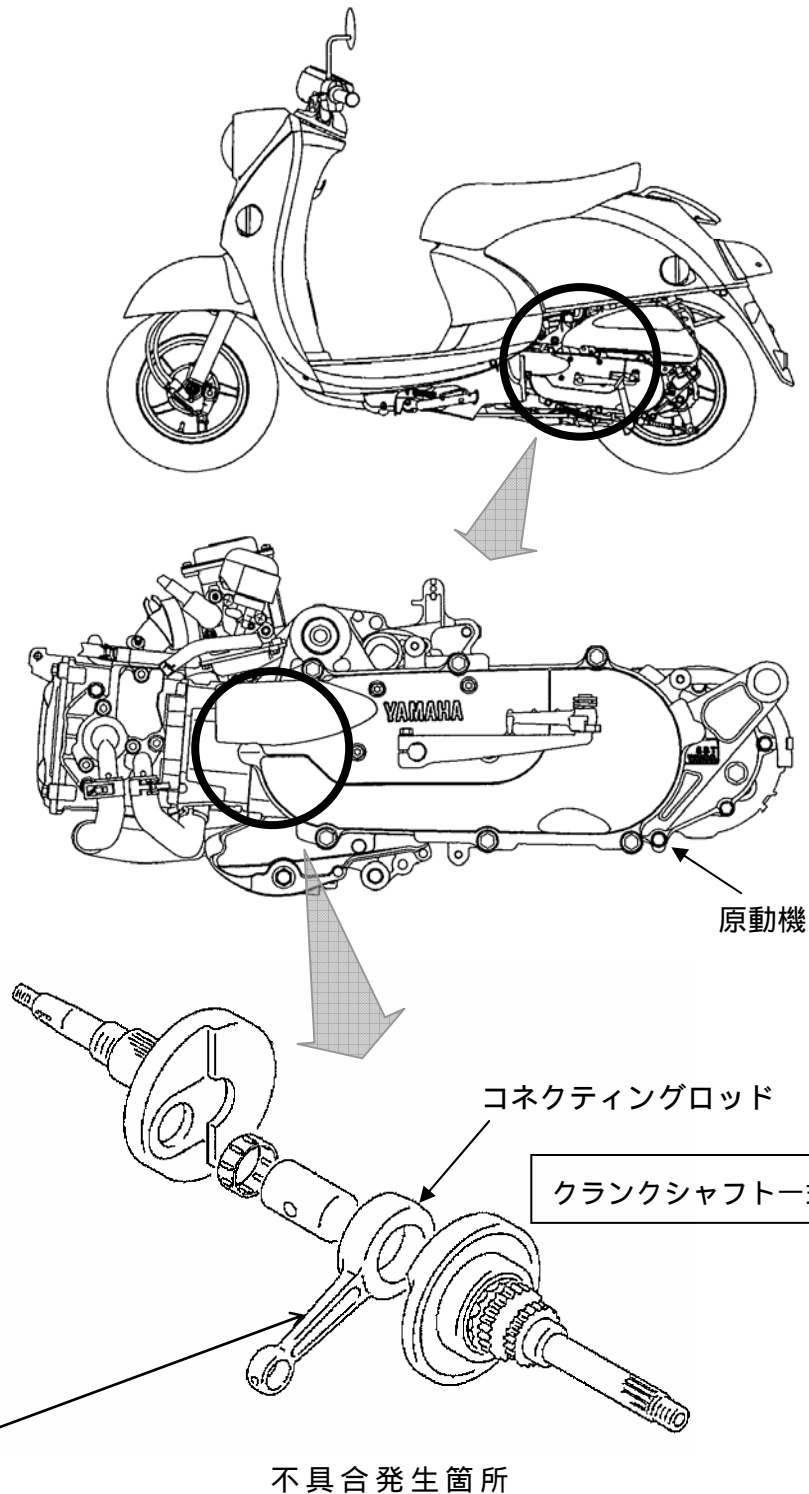
ナエンジンのコネクティングロッドの製造時の熱処理方法が不適切なため、当該コネクティングロッドの強度が不足しているものがある。そのため、そのまま使用を続けると、コネクティングロッドが破損し、エンジンが停止して再始動できなくなるおそれがある。

改善の内容：全車両、良品のコネクティングロッドが組み込まれたクランクシャフト一式と交換する。

識別：原動機の型式打刻付近に白ペイントを塗布する。
