不具合発生箇所

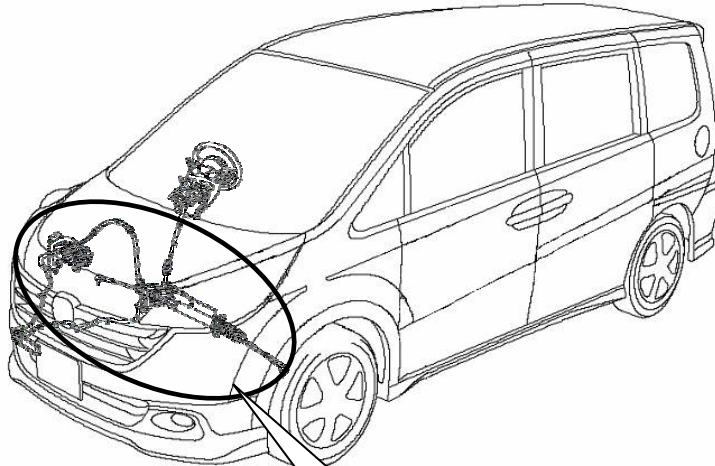
油圧式パワーステアリングポンプのベーン（羽根）先端部表面の硬化処理が不適切なため、ベーンが摩耗して摩耗粉が当該ポンプ内やオイルタンク内に詰まる場合がある。そのため、そのまま使用を続けると、ポンプからのオイル吐出流量が減少してハンドルの操作力が増大するおそれがある。

全車両、パワーステアリングポンプのシリアル番号を確認し、対象となるものはパワーステアリングポンプを良品と交換すると共に、パワーステアリングギヤボックス式、フィードホース及びオイルタンクを新品と交換する。

識別：助手席側上部ドアヒンジの下側ボルト頭部に黄色ペイントを塗布する。
