## 改善箇所説明図

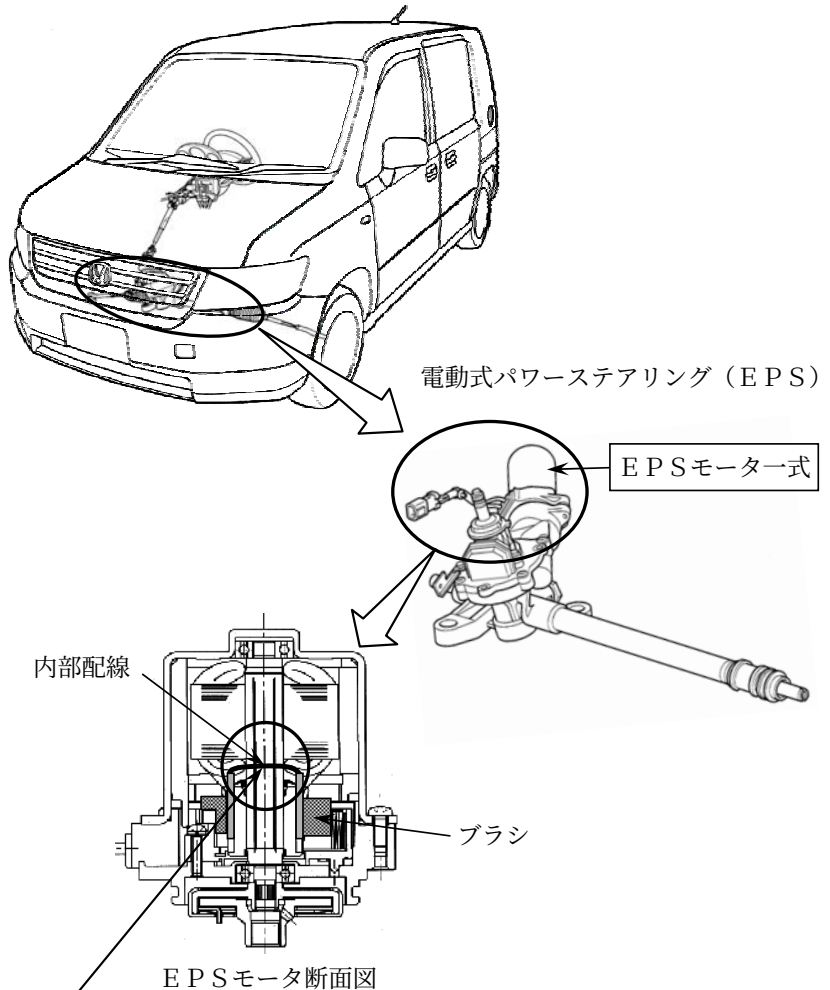
電動式パワーステアリング (EPS) のモータのブラシ材質とステアリングギヤ比の組み合わせが不適切なため、ハンドルが止まるまで据え切り操作を繰り返すと、モータの回転を均一にするための内部配線に大電流が流れる場合がある。そのため、当該配線が短絡して EPS 警告灯が点灯するとともにハンドルの操作力が増大するおそれがある。

全車両、EPS モーター式を対策品と交換する。

識別：左フロントドア下部ヒンジの上側ボルト頭部に黄色ペイントを塗布する。
