## 改善箇所説明図

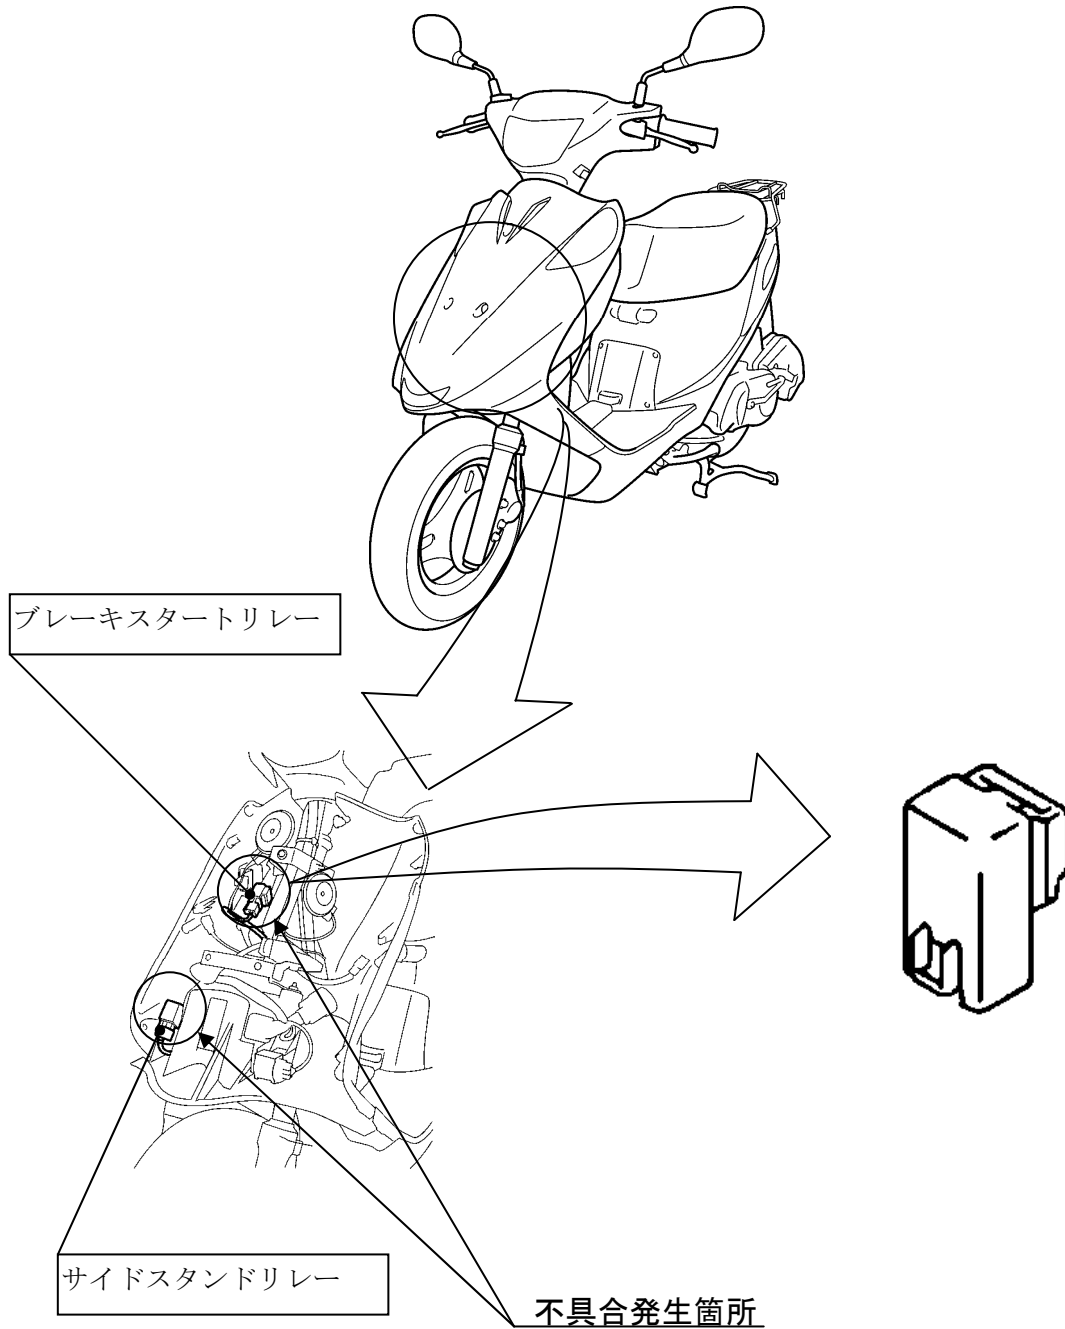
ブレーキスタートリレーとサイドスタンドリレーにおいて、製造時の接点圧の管理が不適切なため、接点圧の低いものがある。そのため、走行中の振動等で接点が接触不良を起こし、エンジンが始動できない、又はエンジンが停止するおそれがある。

は交換部品を示す。

全車両、ブレーキスタートリレーとサイドスタンドリレーを対策品と交換する。

識別：緑色のシールをステアリングヘッドのブラケット部に貼付する。
